Peritaje Independiente de la Represa de Barro Blanco, Panamá: Resumen Ejecutivo Consolidado

5 de septiembre de 2013

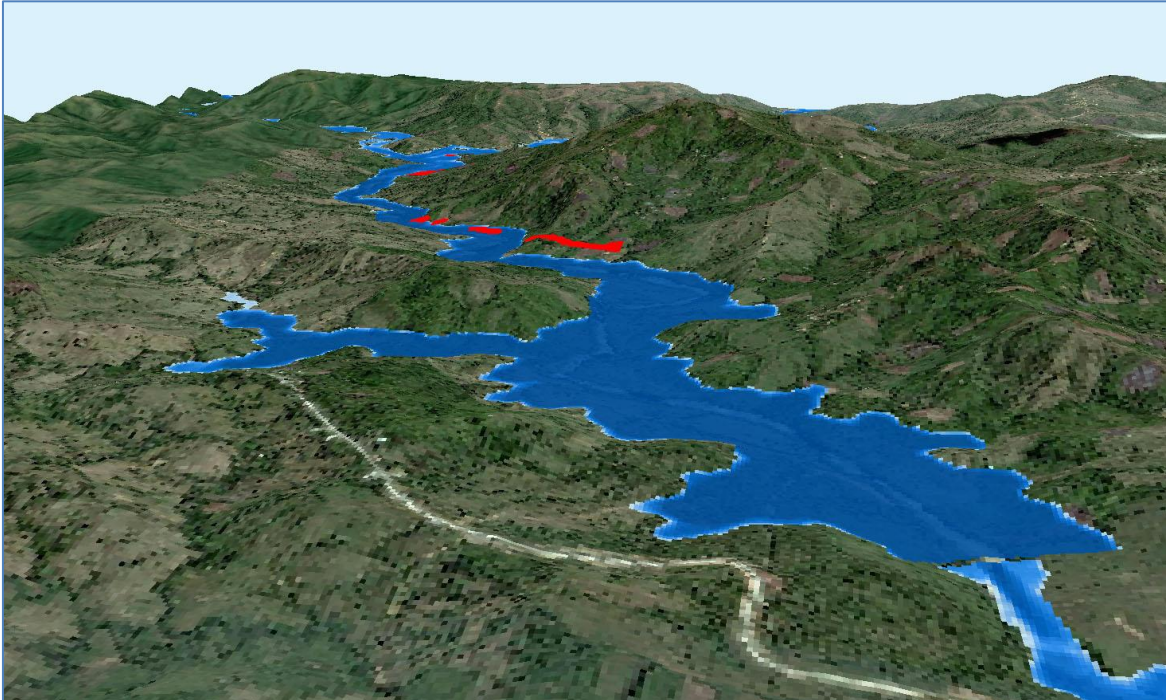
Figura 3.- Simulación del vuelo sobre la zona inundada con la crecida de 100 años y la presa: captura de pantalla del vídeo (casas de las comunidades afectadas en rojo)

- Los resultados obtenidos en la zona de las Comunidades se presentan en la Figura 2 y la Figura 3 para la crecida de 100 años, y se resumen así:
 - ✓ En la Comunidad de Nuevo Palomar la cota de inundación con embalse se situaría entre los **106 y 107 msnm para la crecida de 100 años.**
 - ✓ En las de Kiad y Quebrada Caña, **la 106 msnm para la de 100 años.**

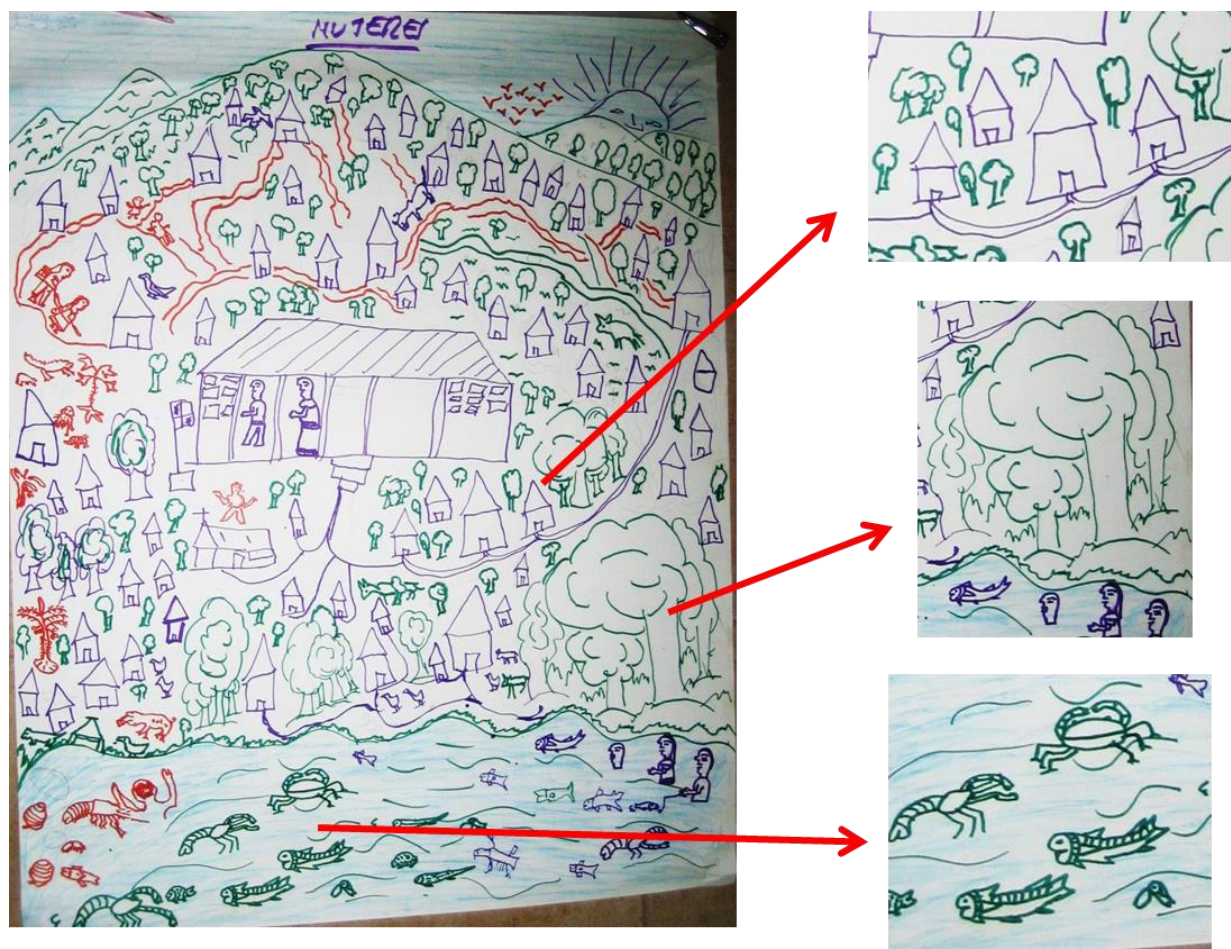
Figura 4 - Ejemplo de Mapa Parlante (Mujeres en Kiad)

Los Diálogos Semi-Estructurados y los Mapas parlantes arrojan resultados muy similares. El Diagnostico Rural Participativo ha permitido llegar a varias conclusiones generales con respecto a las percepciones de las comunidades Ngäbe directamente bajo los efectos del Proyecto Barro Blanco, específicamente Quebrada Caña, Kiad, y Nuevo Palomar. En todos los casos los dos métodos usados refuerzan las conclusiones porque llegan a las mismas desde perspectivas distintas, como se muestra a continuación:

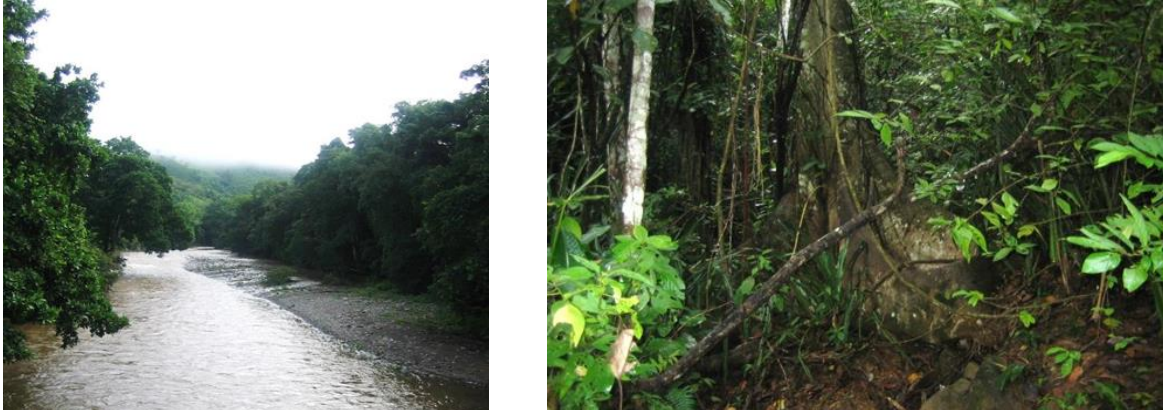
Figura 6 - El Bosque de Galería

Con respecto al Bosque de Galería, se perderán recursos naturales como la madera, las plantas medicinales, y otros productos usados por la comunidad. Con respecto a los recursos hidrobiológicos, habrá un impacto en peces y crustáceos. Si bien el impacto neto no necesariamente representará una disminución en la biomasa acuática total, ya que ciertas especies serán favorecidas y re-emplazaran a aquellas que serán desfavorecidas, estos cambios tendrán un impacto en el modo de vida tradicional de las poblaciones Ngäbe.

Una tercera categoría de impacto se relaciona al establecimiento de la nueva orilla (en este caso, ya no a lo largo del río, sino del embalse). Estos impactos se relacionan al proceso de estabilización de la nueva orilla que puede tardar algún tiempo, además de la mayor distancia entre ambas orillas, lo que alterará el acceso a los recursos del Bosque de Galería de la orilla opuesta.
