# **RELATÓRIO CONSOLIDADO - ATENDIMENTO ÀS CONDICIONANTES DA LICENÇA AMBIENTAL DE OPERAÇÃO n° 2118/12 - CAMPUS ÁREA CAPI- TAL-LESTE DA UNIVERSIDADE DE SÃO PAULO – USP**

SUPERINTENDÊNCIA DO ESPAÇO FÍSICO DA USP

SÃO PAULO, AGOSTO DE 2017.

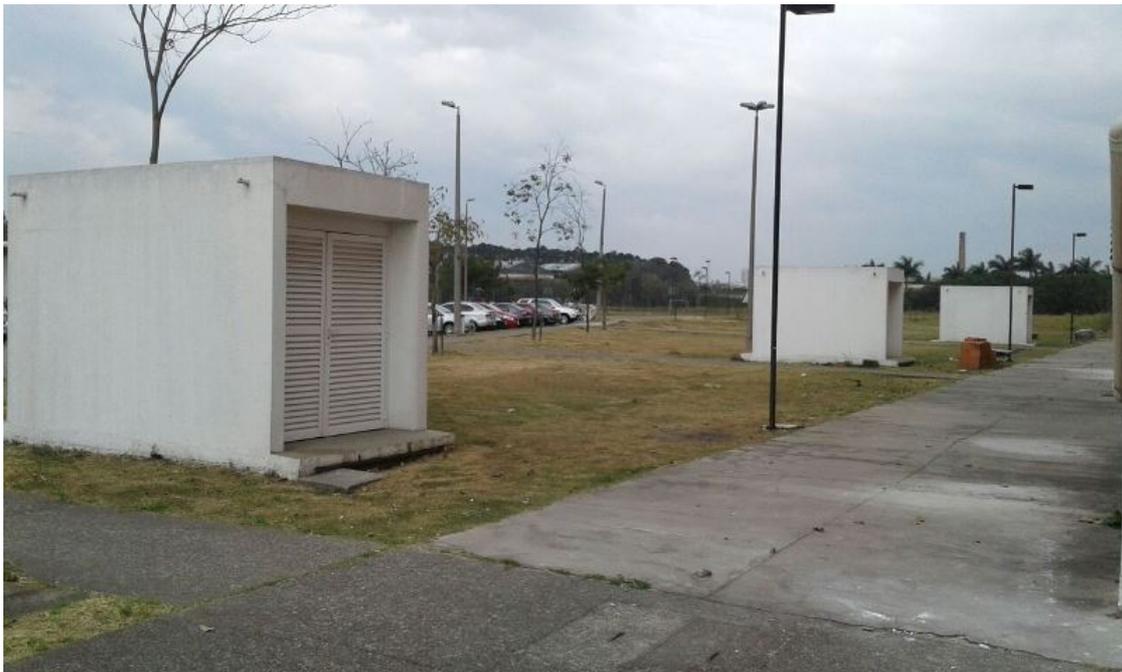
**Foto 01:** Vista dos três abrigos dos sistemas de ventilação, instalados no Edifício Módulo Inicial.

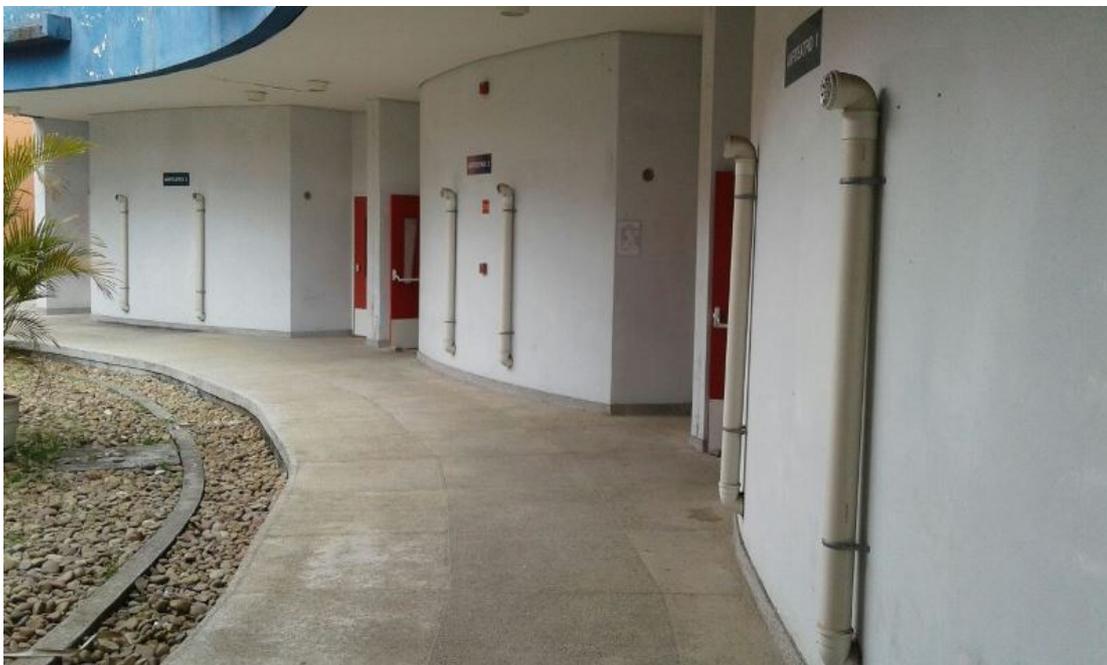
**Foto 2:** Vista das tubulações e captações dos sistemas de ventilação instalados nos Anfiteatros (Edifício Módulo Inicial).

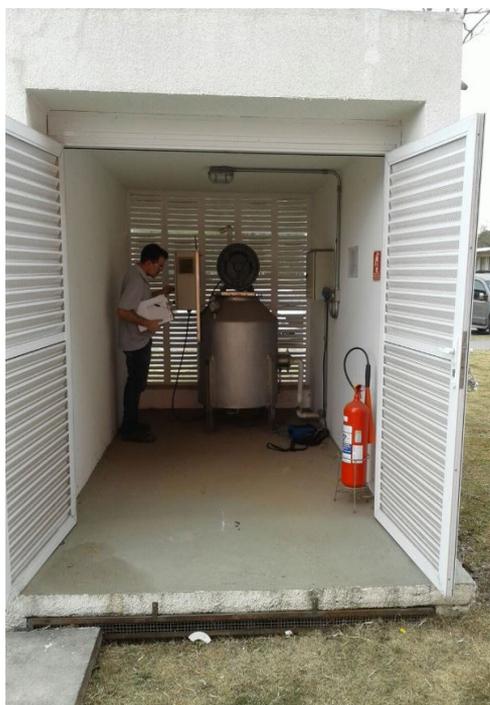
**Foto 3:** Detalhe – área interna dos abrigos.

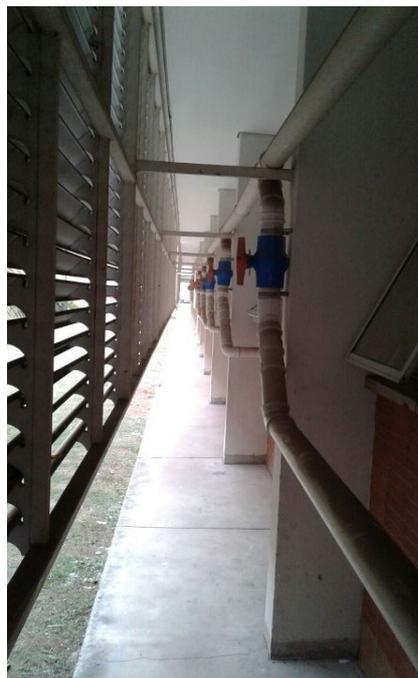
**Foto 4:** Sistema de ventilação - tubulações de captação de ar – Edifício Módulo Inicial.

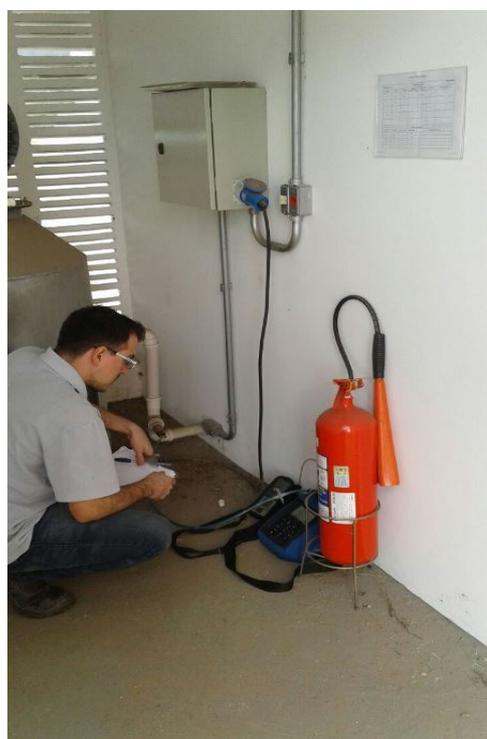
**Foto 5:** Medição de gás na entrada do exaustor.

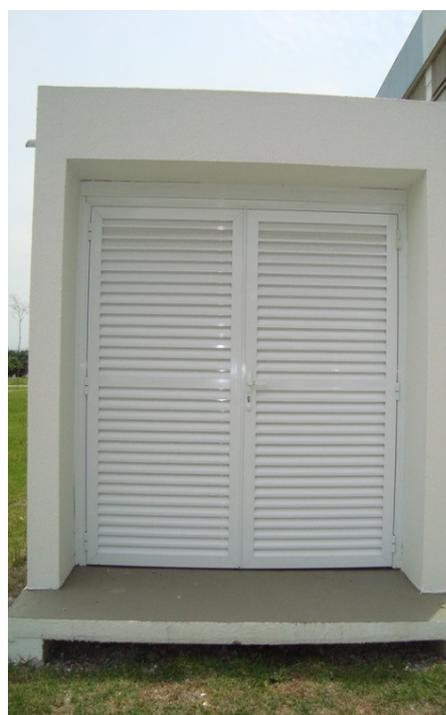
**Foto 6:** Detalhe - porta dos abrigos possuem com aberturas.

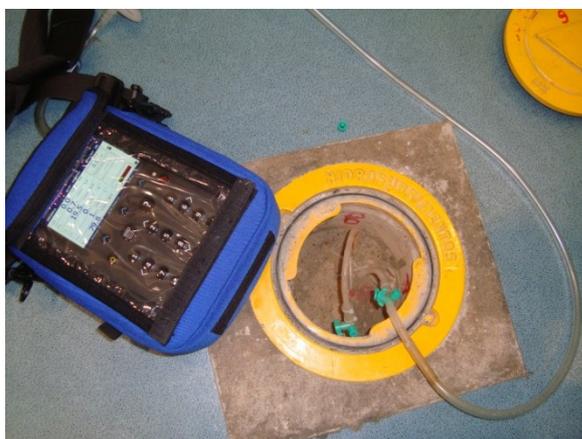
**Foto 7:** Medição de gás em poço de monitoramento - equipamento GEM 5000.

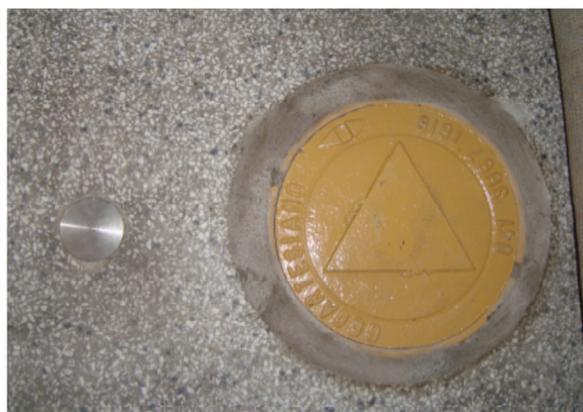
**Foto 8:** Conjunto de poços multiníveis de monitoramento de gás (poço convencional com tampa de ferro e vapor pin).

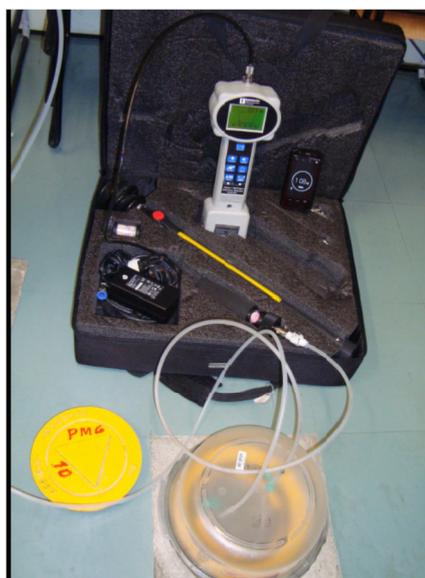
**Foto 9:** Teste de estanqueidade – poço de monitoramento PMG-10.

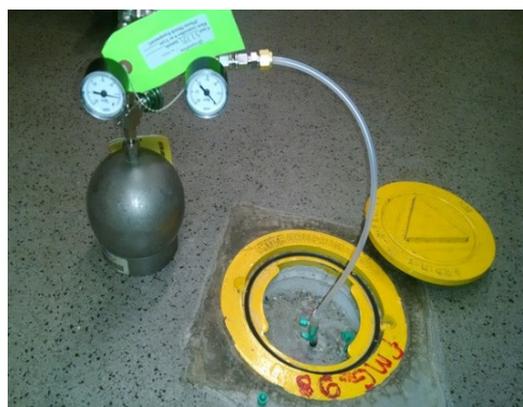
**Foto 10:** Coleta de amostra de gás para envio ao laboratório.

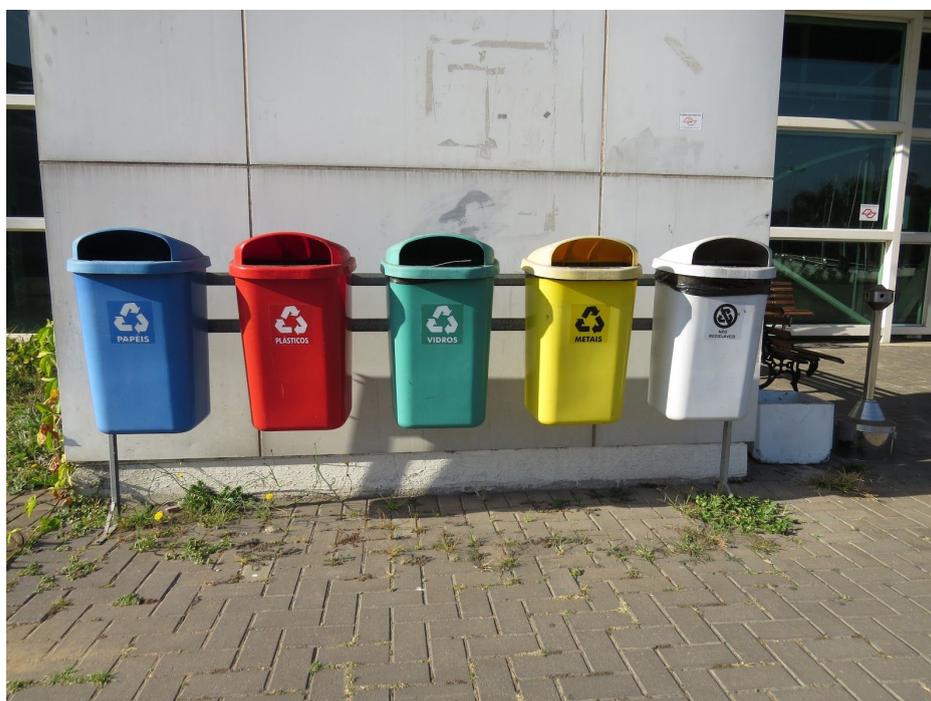
Nas áreas externas existem 7 conjuntos de cinco cestos de coleta seletiva, sendo quatro (4) para os recicláveis (papel, plástico, vidro, metal) e um (1) para resíduos não recicláveis. Cada um dos cestos têm o volume de 50 litros (Figura 6).

**Figura 7** - Conjunto de recipientes para coleta seletiva

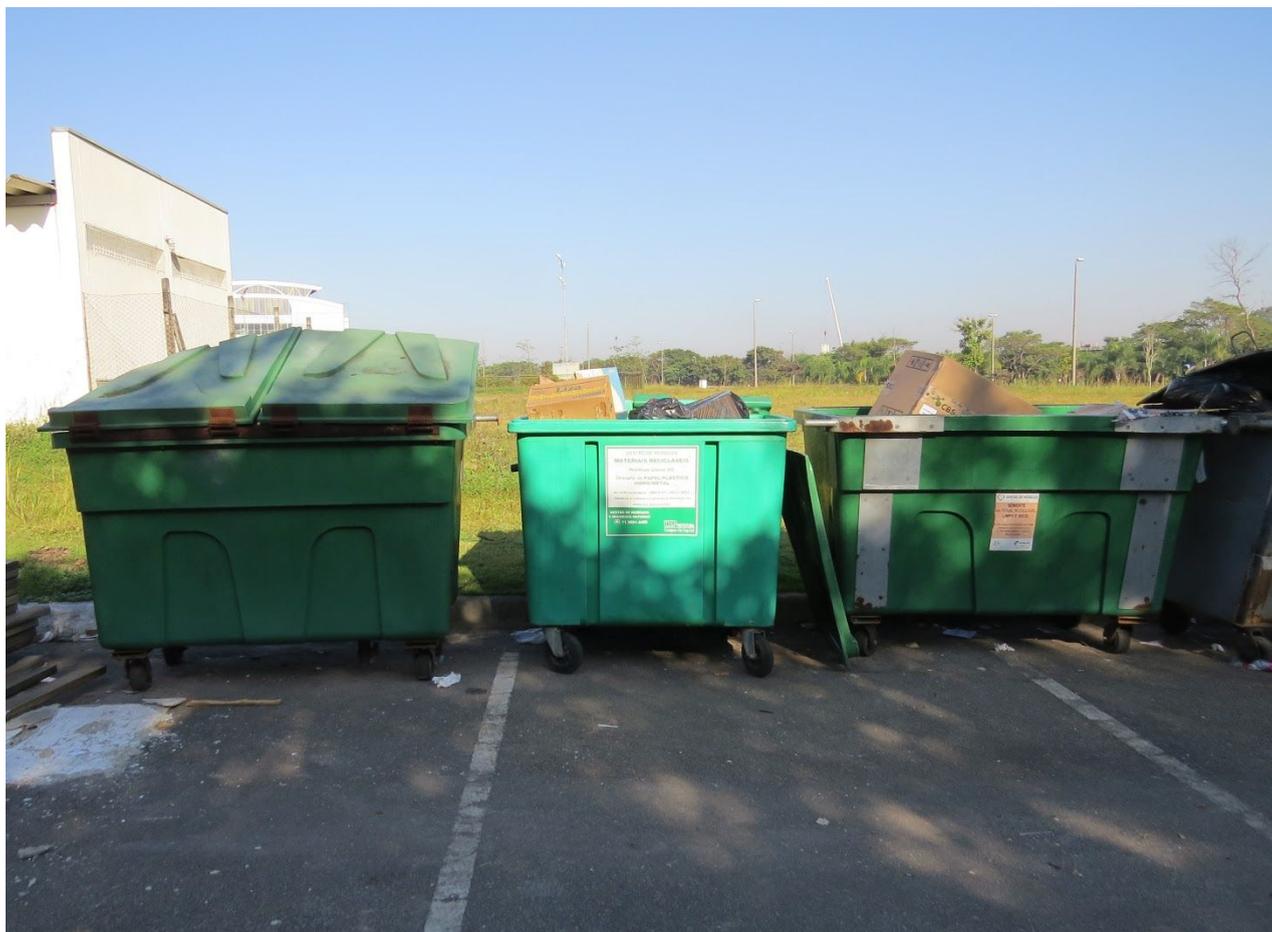
A equipe do serviço de limpeza é instruída a passar em todas as áreas da USP Leste com duas sacolas, para coletar separadamente os resíduos recicláveis e os resíduos não recicláveis. O armazenamento temporário desses resíduos é em contêineres verdes, específicos para os recicláveis, sendo que conta com três (3) contêineres com este fim, como visto na Figura 7, com a identificação do tipo de resíduo e outras informações sobre ele na Figura 8.

**Figura 7** - Contêineres para materiais recicláveis

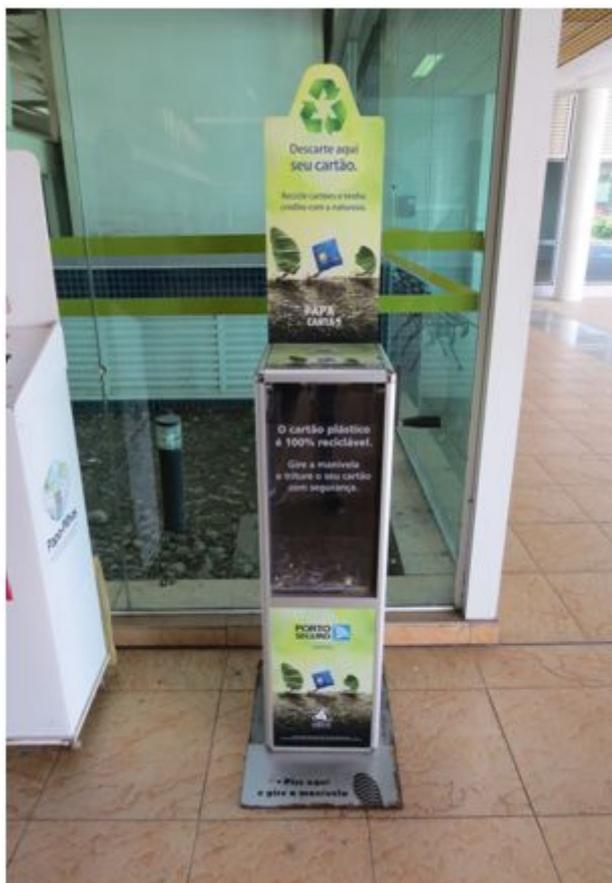
O acondicionamento deste resíduo ocorre dentro do Papa-Cartão instalado no prédio do I1 (Figura 9), sendo esta sua única forma de identificação.

**Figura 9** - Papa-Cartão situado no Conjunto Didático (I1)

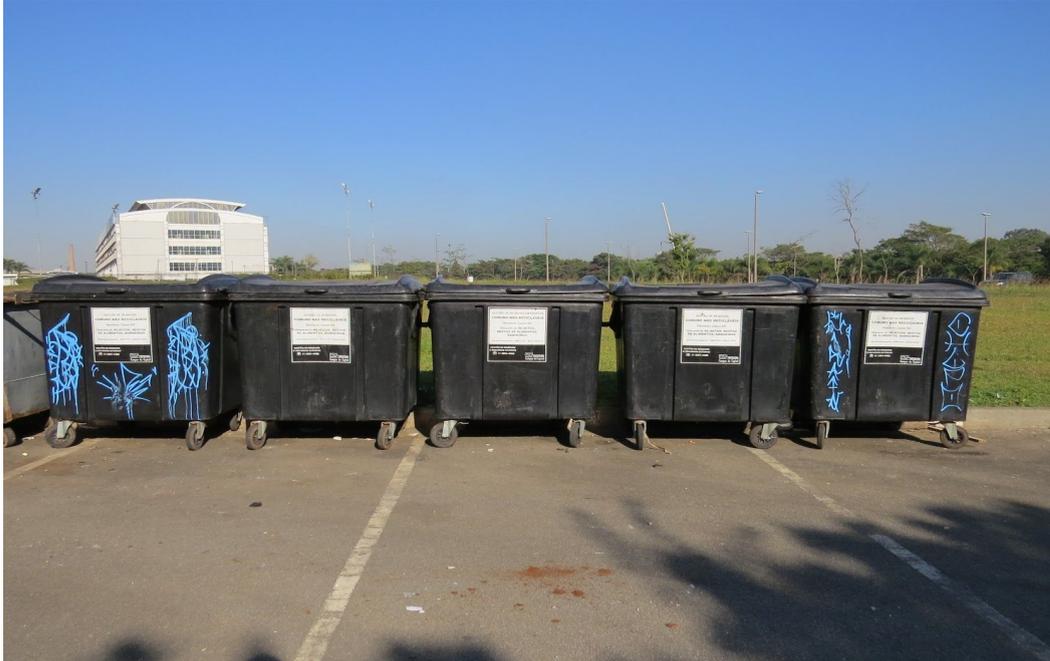
O armazenamento temporário ocorre em contêineres pretos e cinzas dispostos no abrigo de resíduos e espalhados pelo estabelecimento, ao total existem nove (9) destes (Figura 15 e Figura 16). Tais contêineres são específicos para os resíduos encaminhados para o aterro sanitário e possuem a mesma destinação: o aterro sanitário (vide fluxograma 3).

**Figura 15** - Contêineres para resíduos encaminhados para o aterro sanitário da USP Leste com a padronização USP

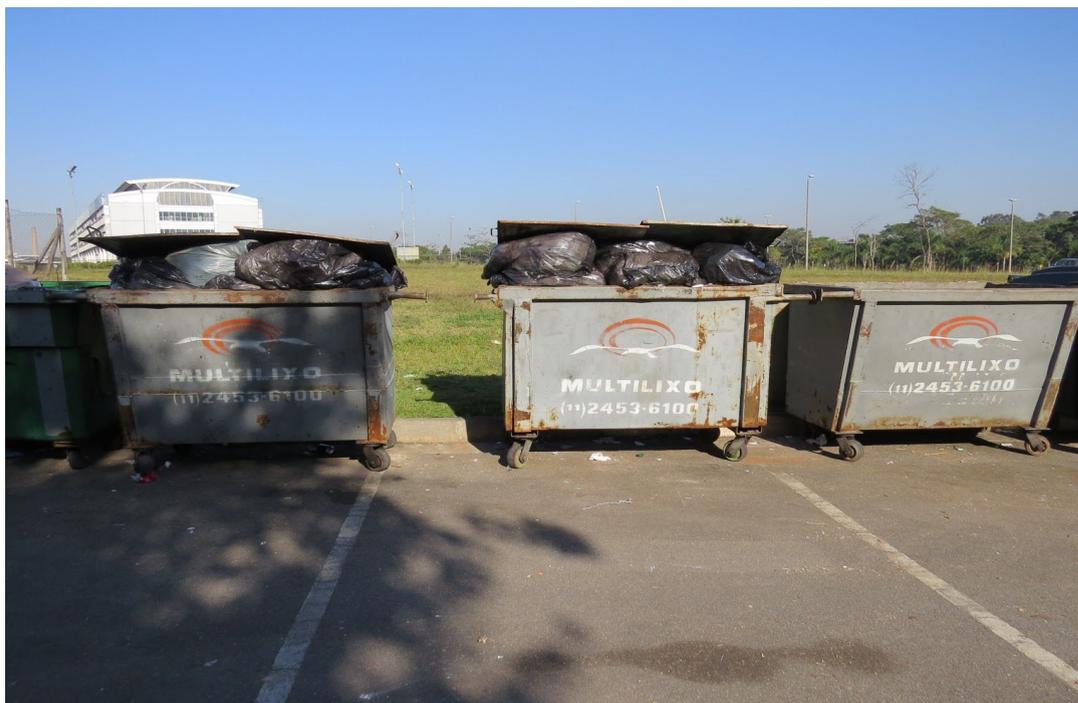
**Figura 16** - Contêineres para resíduos encaminhados para o aterro sanitário com a padronização da empresa Multilixo

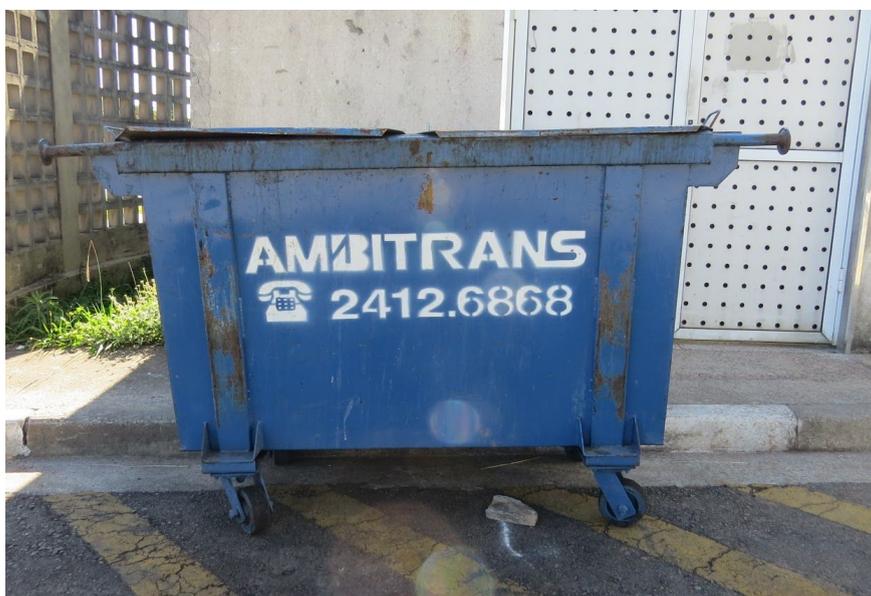
i) Restos de alimentos: no Restaurante Universitário, os resíduos orgânicos são armazenados temporariamente em um contêiner para resíduos direcionado especificamente para este setor (Figura 17) e possui a capacidade de armazenar 1.20 m<sup>3</sup>. Sua localização é atrás do Restaurante Universitário.

**Figura 17** - Caçamba para recolhimento do resíduo orgânico do Restaurante Universitário

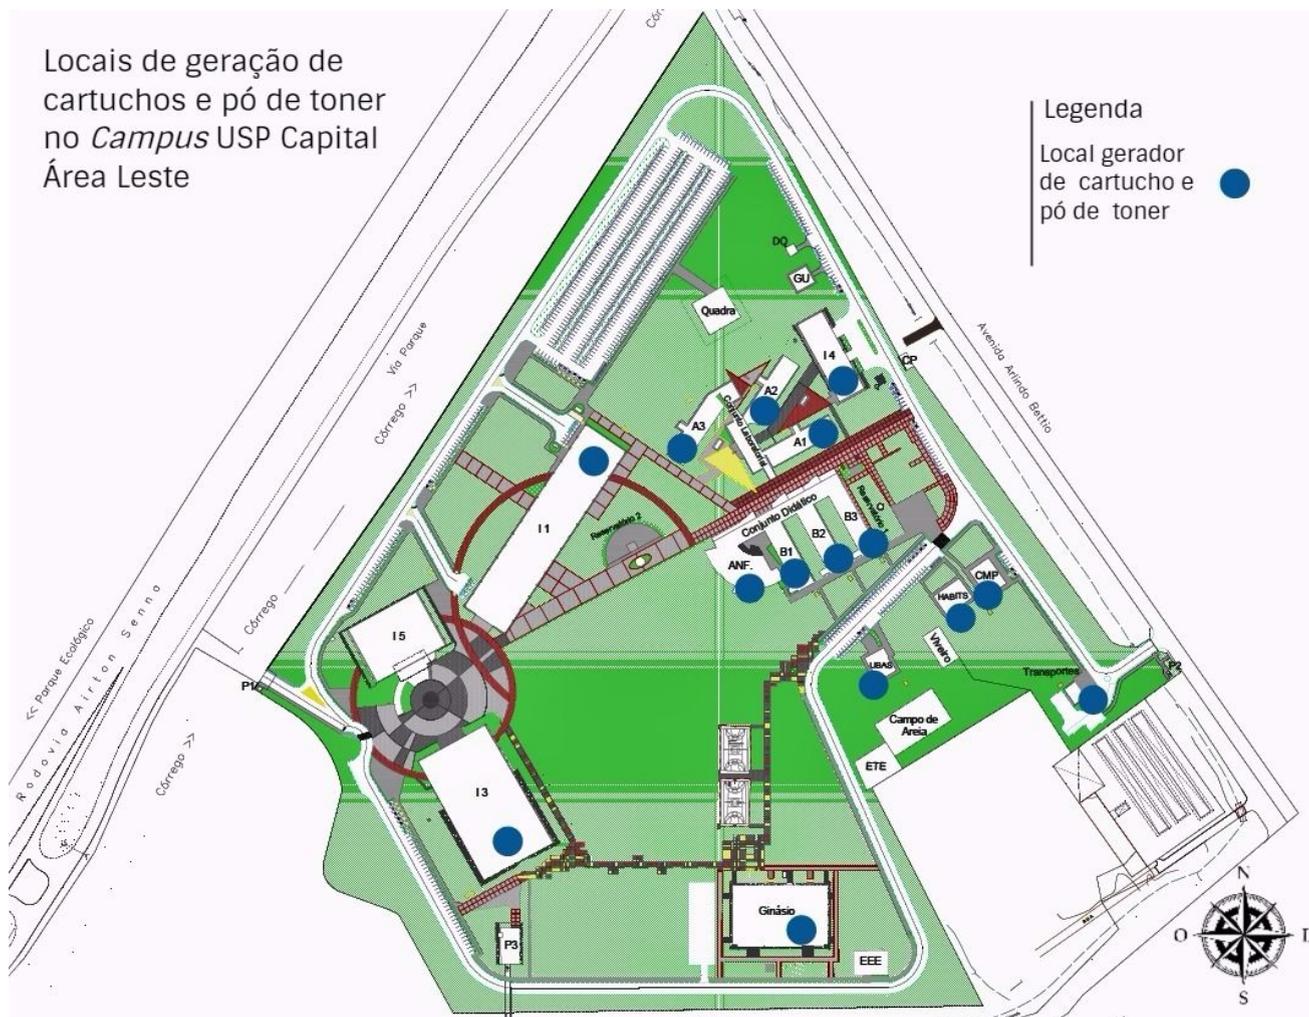
**Figura 24** - Mapa dos locais de geração dos cartuchos e “toners” na USP Leste

A seguir, encontra-se um mapa feito para melhor visualização dos locais de geração dos cartuchos e “toners” (Figura 24).

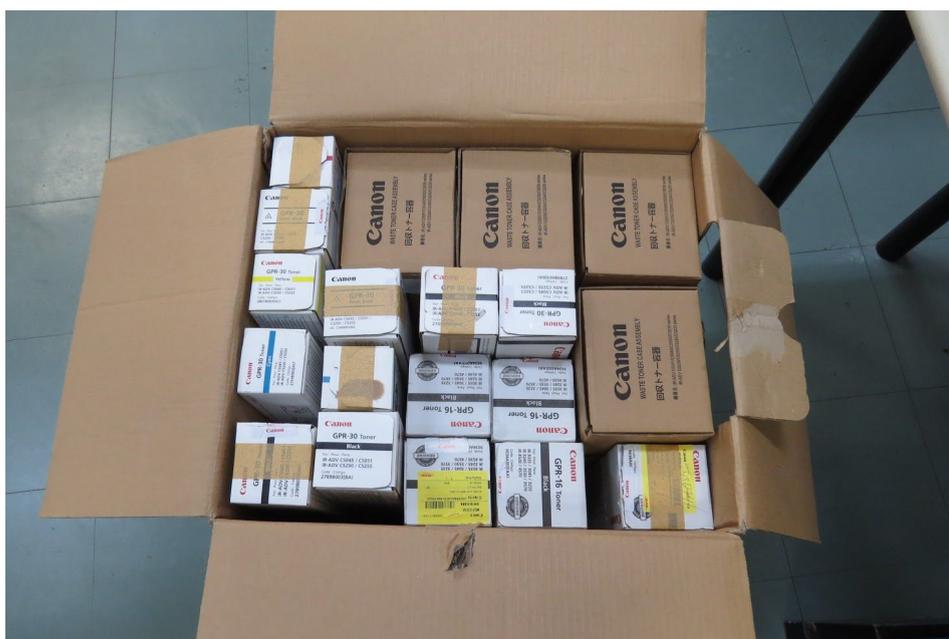
**Figura 25** - Armazenamento temporário dos “toners” da Canon

Após o acondicionamento, os responsáveis pelos setores geradores de cartuchos e “toners” transportam os mesmos até a Seção Técnica de Informática, onde são armazenados. Os cartuchos da Canon são armazenados em caixas (Figura 25) e quando estas ficam cheias a Seção Técnica de Informática envia um pedido por e-mail para a Canon agendando um dia para recolher os cartuchos. Já os cartuchos e “toners” de outras marcas, são alocados dentro de uma caixa na sala que se encontra no Anfiteatro 3 na USP Leste.

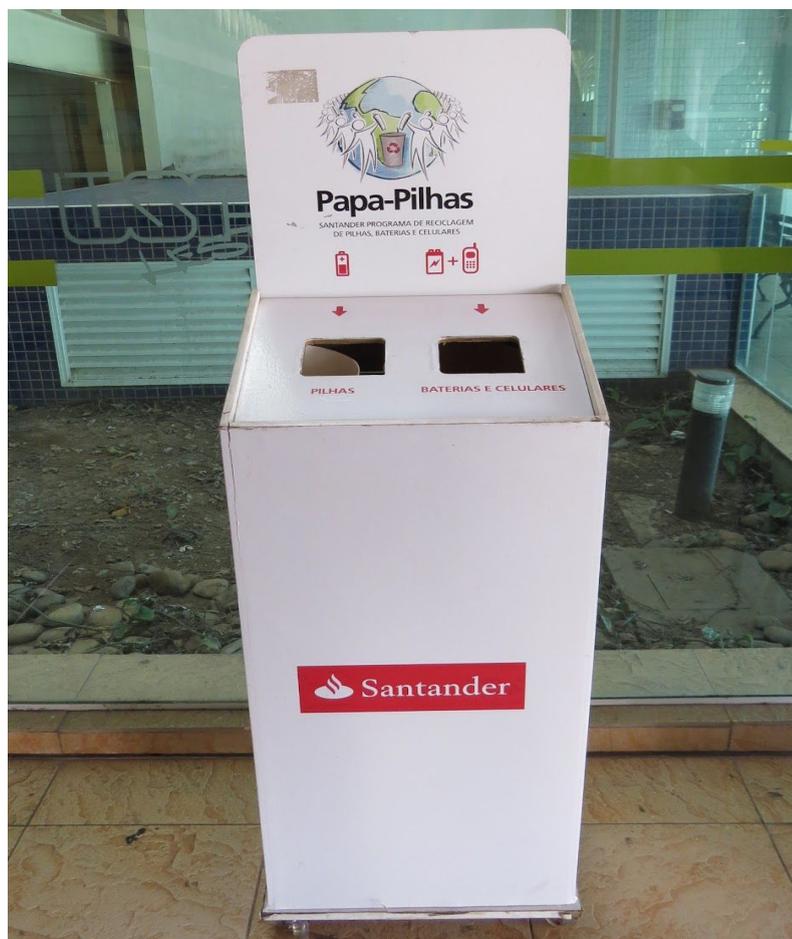
**Figura 28 - Papa-Pilhas (acondicionamento 2)**

Depois dessa primeira fase, as pilhas e baterias são encaminhadas até o acondicionamento 2, o Papa-Pilhas (Figura 28), instalado no vão do edifício I1. O coletor fica em local de fácil acesso à toda a comunidade acadêmica e demais frequentadores que são incentivados a trazerem suas pilhas e baterias de uso domiciliar.

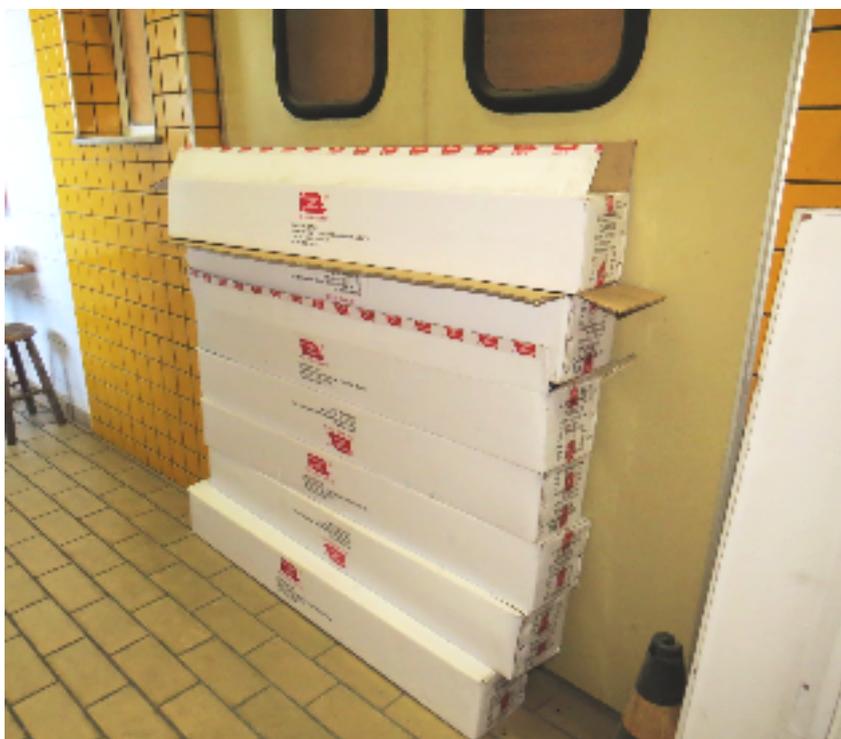
**Figura 30** - Acondicionamento das lâmpadas fluorescentes tubulares usadas

No caso das lâmpadas fluorescentes inservíveis do tipo tubular, o processo de acondicionamento ocorre dentro das próprias embalagens (Figura 30), enquanto que os demais tipos de lâmpadas fluorescentes são acondicionados dentro de uma caixa (Figura 31). Esta é a única forma de identificação das lâmpadas.

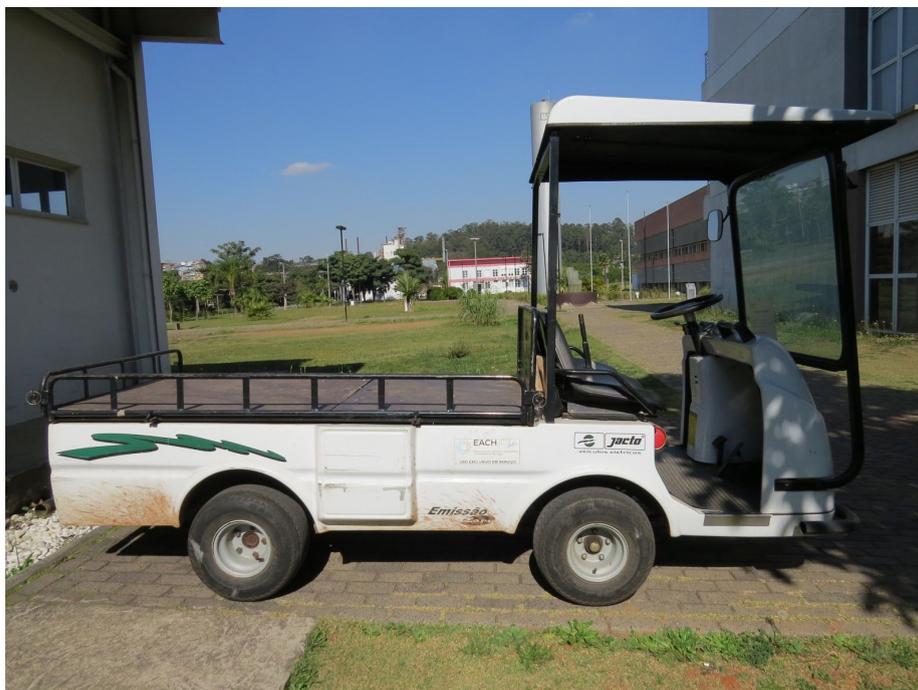
**Figura 32** - Automóvel elétrico utilizado para transporte interno de lâmpadas descartadas

No momento em que ocorre a queima das lâmpadas, ou mesmo a danificação destas, é solicitado à Seção de Manutenção e Serviços Gerais, via e-mail, a substituição, coleta e o transporte das lâmpadas defeituosas para o local da Seção de Manutenção e Serviços Gerais. Este transporte ocorre com o auxílio do automóvel elétrico (Figura 32 e Figura 33).

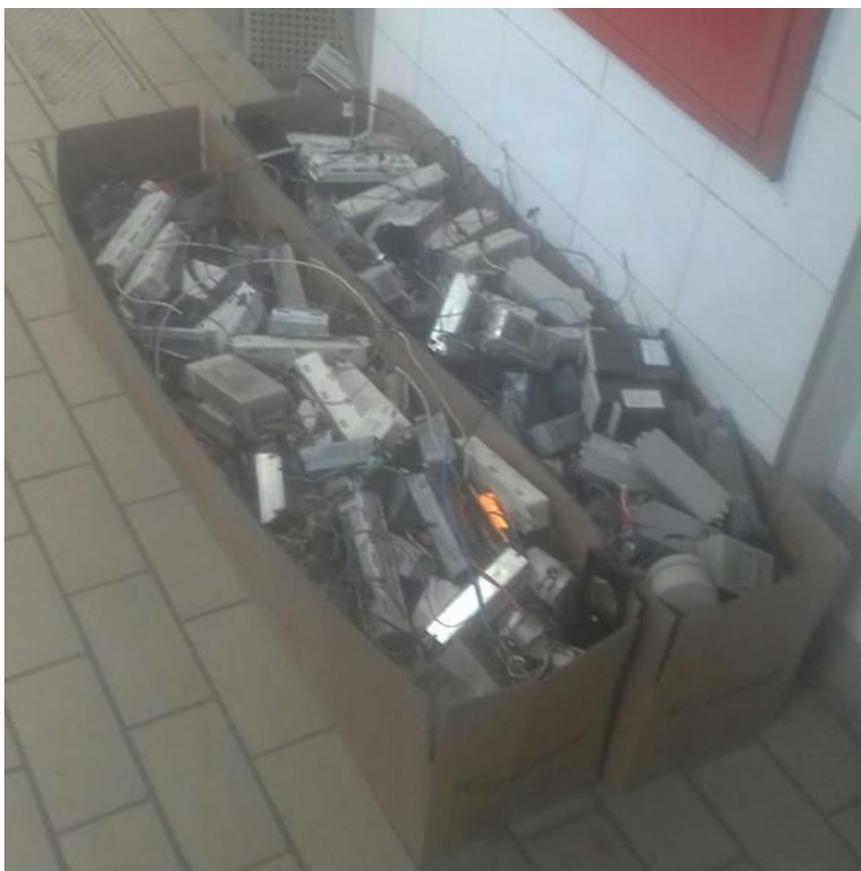
**Figura 35** - Acondicionamento dos reatores de lâmpadas fluorescentes na Seção de Manutenção e Serviços Gerais

Tais equipamentos não são identificados, porém, são acondicionados dentro de caixas de papelão, se mantendo amontoados até o momento da solicitação do transporte externo deste resíduo (Figura 35).

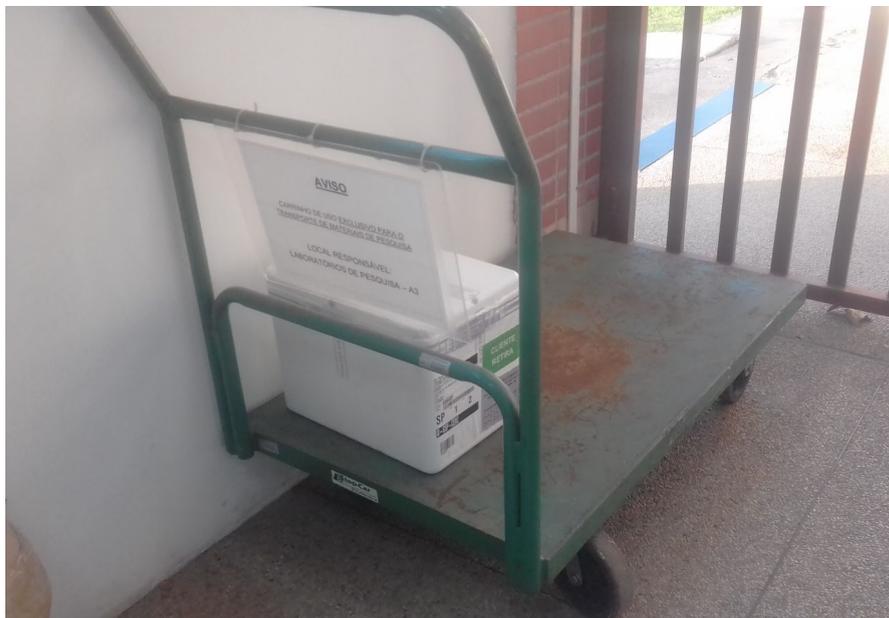
**Figura 37** - Carrinho para transporte interno dos resíduos de mobiliários e diversos bens patrimoniais inservíveis pelo setor de Patrimônio

- ✓ Setor gerador dentro do prédio do I1: transporte com o auxílio do veículo elétrico (Figura 33);
- ✓ Setor gerador fora do prédio do I1: transporte manual com o auxílio do carrinho de carga plataforma de aço (Figura 37).

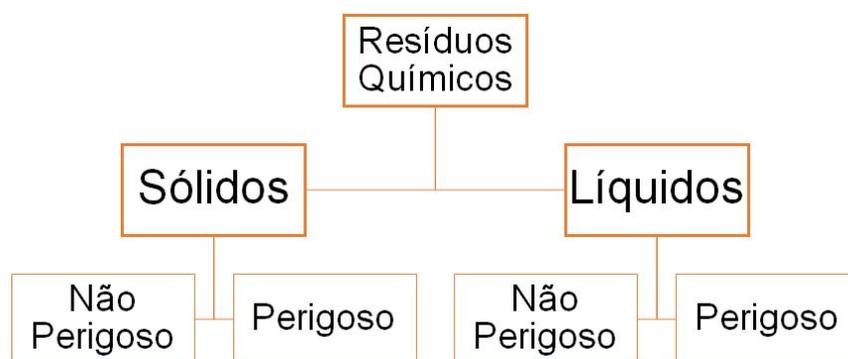
**Figura 40** - Classificação dos resíduos químicos quanto à periculosidade

Os resíduos químicos são aqueles que contêm substâncias que podem apresentar riscos à saúde pública ou ao meio ambiente. Estes resíduos apresentam-se sob a forma sólida e líquida, e, segundo a ABNT NBR 10.004/2004, podem ser classificados quanto a sua periculosidade em: classe I (perigosos) e II (não perigosos), conforme Figura 40.

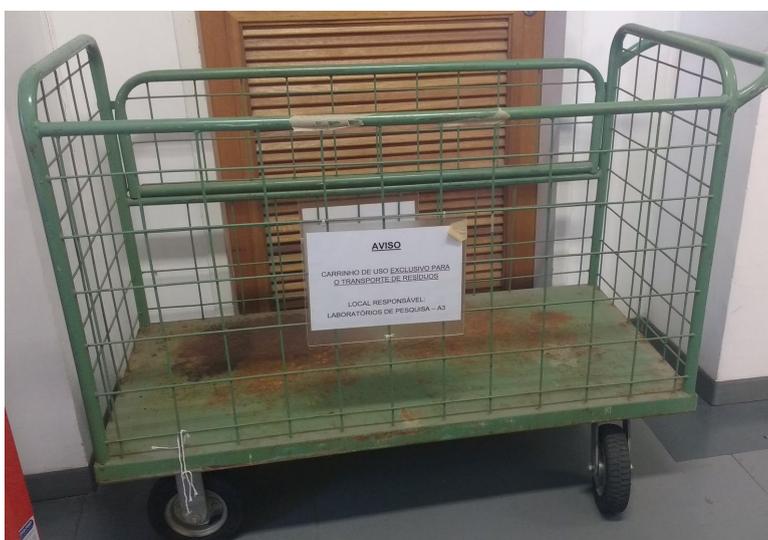
**Figura 45** - Carrinho de transporte interno dos resíduos químicos

A coleta e o transporte interno dos resíduos químicos até o local de armazenamento temporário é realizado pelo técnico responsável de cada ala do laboratório. Para realizar este tipo de armazenamento, o técnico aloca os resíduos químicos em questão no carrinho de transporte (Figura 45). Não há uma frequência determinada para retirada e transporte, dependendo exclusivamente do preenchimento destas caixas que variam de acordo com cada período do ano letivo.

O transporte interno é realizado pelos funcionários dos laboratórios às quartas-feiras pela manhã utilizando o carrinho gradeado (Figura 45). No setor da UBAS, os funcionários contam com o auxílio do recipiente de descarte (Figura 52). Nas duas situações apresentadas, os resíduos são armazenados temporariamente no Abrigo de Resíduos Químicos (armazenamento 2) (Figura 53).

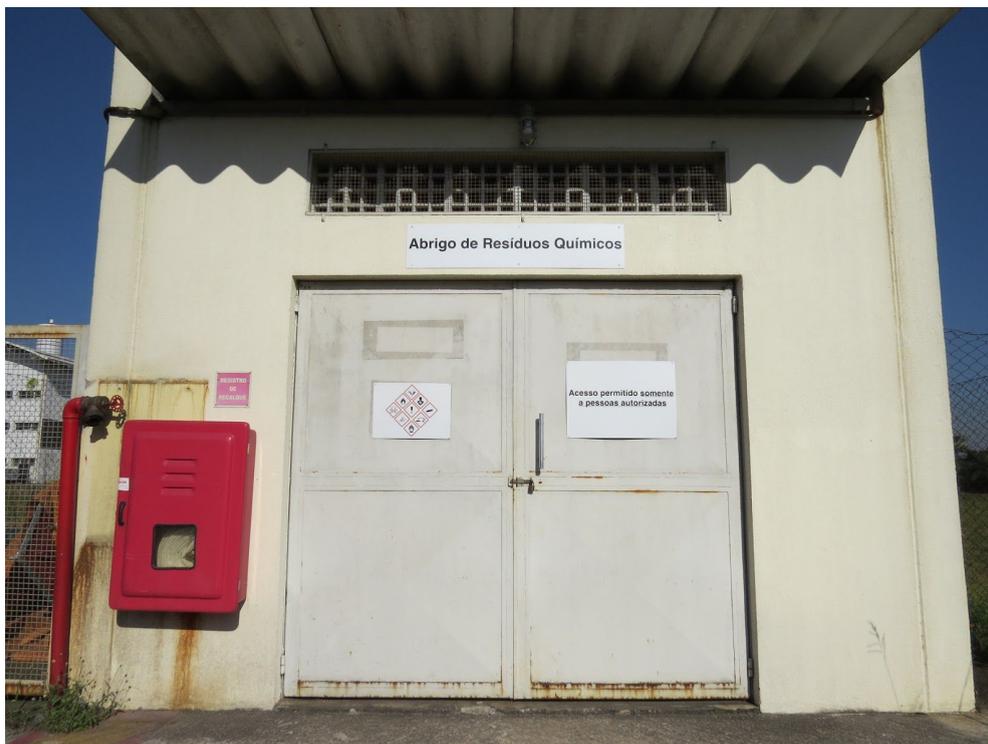
**Figura 46** - Abrigo temporário de resíduos químicos

O armazenamento temporário dos resíduos químicos dos laboratórios é realizado no Abrigo de Resíduos Químicos, situado próximo a guarita universitária, como mostra as Figuras 46 e 47. Os resíduos ficam armazenados neste local até que a PUSP-C realize um edital para licitação e os resíduos químicos sejam retirados pelo prestador de serviço contratado pela USP.

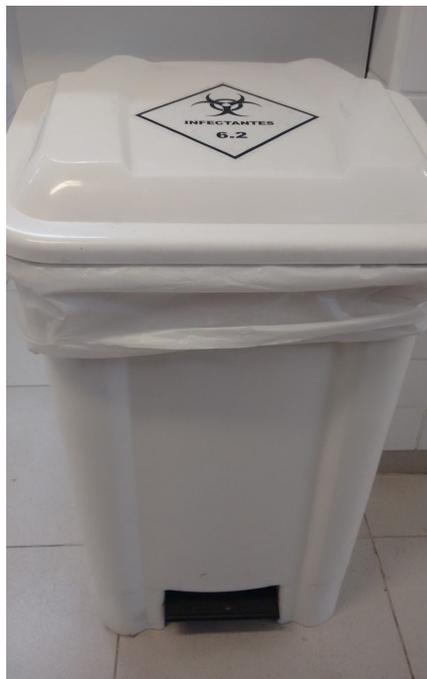
**Figura 49** - Acondicionamento 2 dos resíduos biológicos

Todos os materiais pertencentes ao Grupo A (Biológicos) são acondicionados em sacos plásticos brancos leitosos (Acondicionamento 1) com símbolo de identificação de substância infectante como estabelecido pela NBR 9191/2008 e RDC ANVISA nº306/2004 (Figura 50), sendo que apenas  $\frac{2}{3}$  do saco são preenchidos, conforme recomendações de segurança. Posteriormente, esses sacos são contidos em recipientes coletores (acondicionamento 2) com pedal para acionamento de abertura e fechamento da tampa, (Figura 49), em todos os setores geradores.

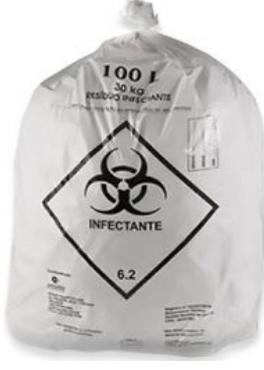
**Figura 50** - Acondicionamento de resíduos biológicos e perfurocortantes segundo a RDC ANVISA nº 306/2004

Seguindo os mesmos critérios, os resíduos perfurocortantes (Grupo E) são acondicionados em caixas da marca Descarpack com capacidade variável (3 a 13 litros), seguindo o que é proposto pela RDC ANVISA nº306/2004, como as indicadas na Figura 50.

<b>Grupo A</b>	<b>Grupo E</b>
<p data-bbox="403 387 730 510">Sacos plásticos de cor <b>branca</b>: descarte da maioria dos resíduos biológicos.</p>

<p data-bbox="842 387 1185 566">Recipientes rígidos, identificados e resistentes à punctura, ruptura e vazamento, com tampa: resíduos perfurocortantes</p>

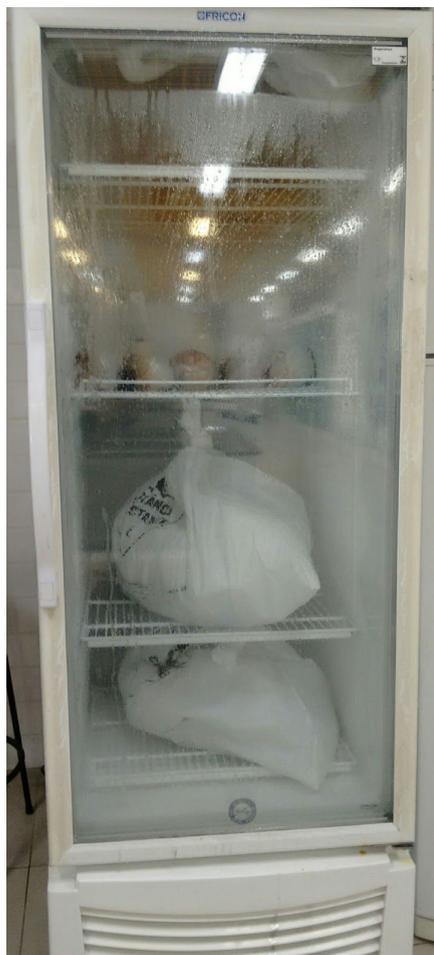
**Figura 51** - Acondicionamento temporário 1 dos resíduos biológicos

Os resíduos biológicos (Grupo A) são armazenados no “freezer” (armazenamento temporário 1) situado no Laboratório Didático de Biologia, como mostrado na Figura 51.

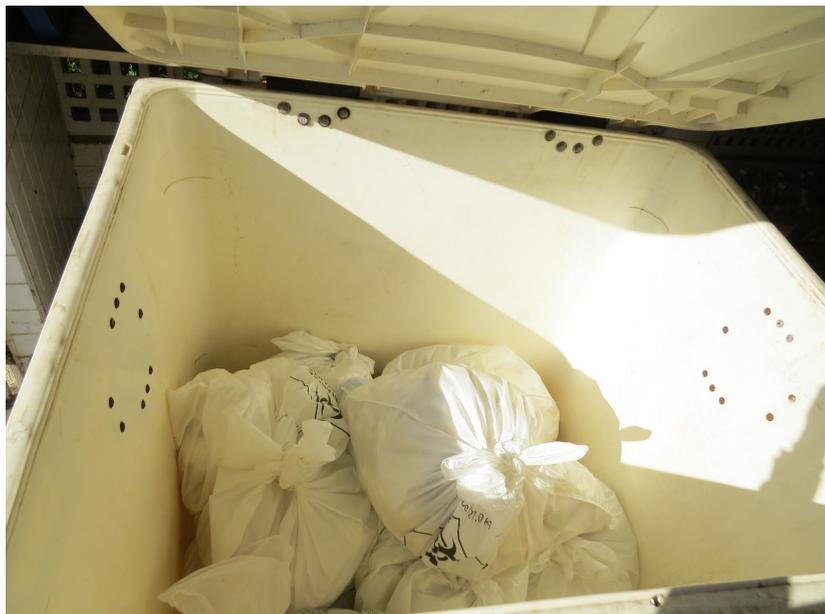
**Figura 53** - Resíduo biológico no Abrigo de Resíduos Químicos

Segundo a RDC ANVISA 306/2004, o armazenamento temporário 2 desses resíduos está adequado no que diz respeito à proximidade do local de armazenamento ao local de geração. Esta legislação ainda preconiza que os sacos destes resíduos não devem ser mantidos em contato direto com o solo.

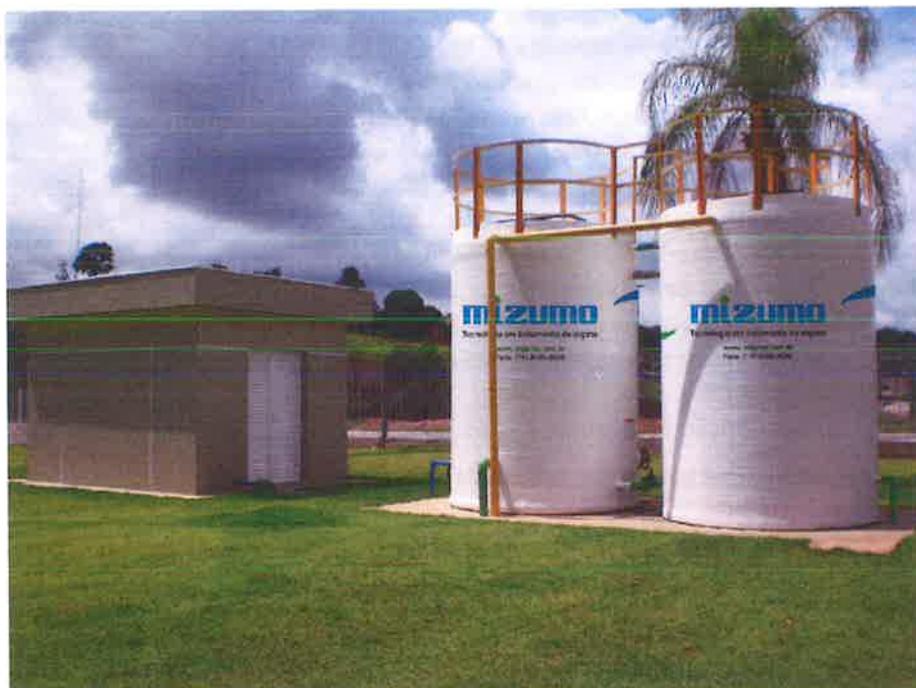
O Sistema Compacto de Tratamento de Esgoto Sanitário Mizumo trata o esgoto no local onde ele é produzido, e o transforma em água tratada, que pode ser devolvida sem risco ao meio ambiente ou reutilizada para alguns fins não potáveis, economizando assim, água potável para fins mais nobres. A qualidade da água tratada pelo sistema Mizumo propicia o seu reuso<sup>1</sup> em inúmeras aplicações não potáveis, tais como: Irrigação de jardins e lavagem de pisos e ruas.

**Figura 1 - ETE Mizumo modelo Tower instalada**

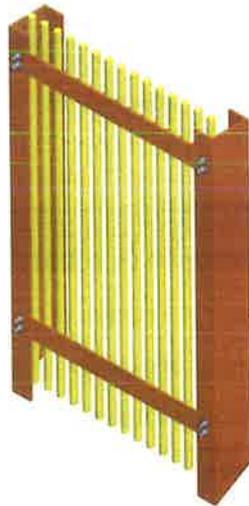
O gradeamento é um dispositivo de filtragem preliminar, composto por barras circulares com diâmetro de  $\frac{1}{2}$ ", paralelas e igualmente espaçadas entre si, com espaçamento entre barras de aproximadamente 10,0 mm. É fabricada em Plástico Reforçado com Fibra de Vidro (PRFV), material adequado para suportar os impactos e esforços que nelas serão exercidos, além de possíveis acúmulos de sólidos retidos, permitindo o fluxo normal do esgoto entre seus vãos e retendo os sólidos grosseiros.

O gradeamento é instalado em posição inclinada de 60° em relação à horizontal, com a finalidade de facilitar sua limpeza manual. O material retido na grade deve ser removido tão rapidamente quanto possível, de modo a evitar o represamento do canal onde o gradeamento se encontra instalado, ou até o transbordo do efluente provocado pela elevação do nível de esgoto. Essa remoção pode ser feita através de equipamentos simples como um rastelo, e os sólidos retidos, secos ou úmidos, deverão ser encaminhados para aterros sanitários. A quantidade e qualidade desse material retido, evidentemente, varia de acordo com a característica do efluente bruto (educação sanitária dos usuários).

**Figura 2 - Desenho simplificado ilustrativo de um gradeamento.**

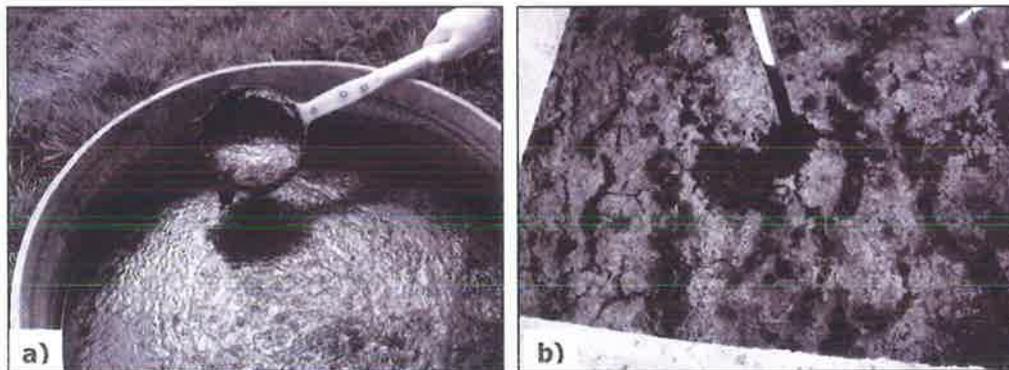
**Figura 14 a) Escuma mais diluída acumulada no interior de separadores trifásicos de reatores UASB. Figura 14 b) espuma mais densa. Fonte: CHERNICHARO, 2007.**

A figura abaixo (a) e (b) ilustram a espuma formada no interior do separador trifásico.

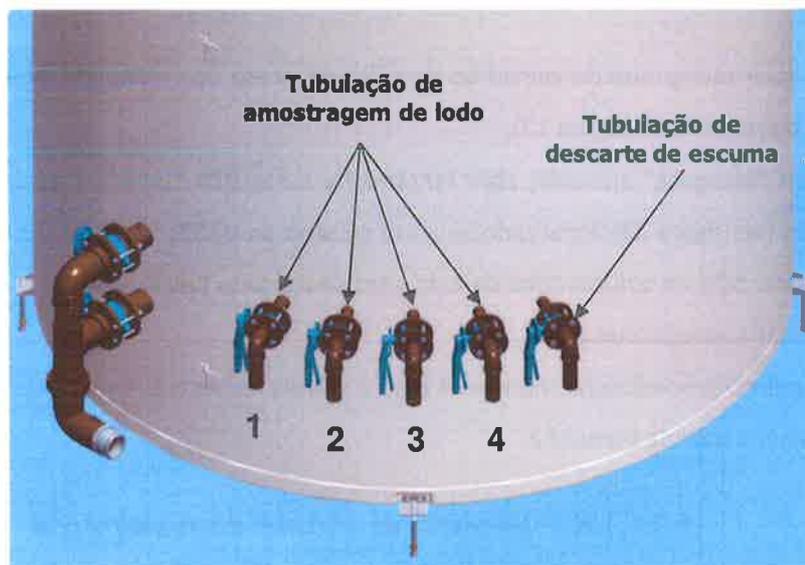
**Figura 15 – Desenho esquemático do registro para descarte de espuma**

O descarte de espuma do reator UASB pode ser feito de maneira hidrostática (escuma mais fluida). A figura 15 e 16 trazem, respectivamente, o registro de descarte de espuma localizado no lado externo do reator UASB e um detalhe do dispositivo de retirada de espuma.

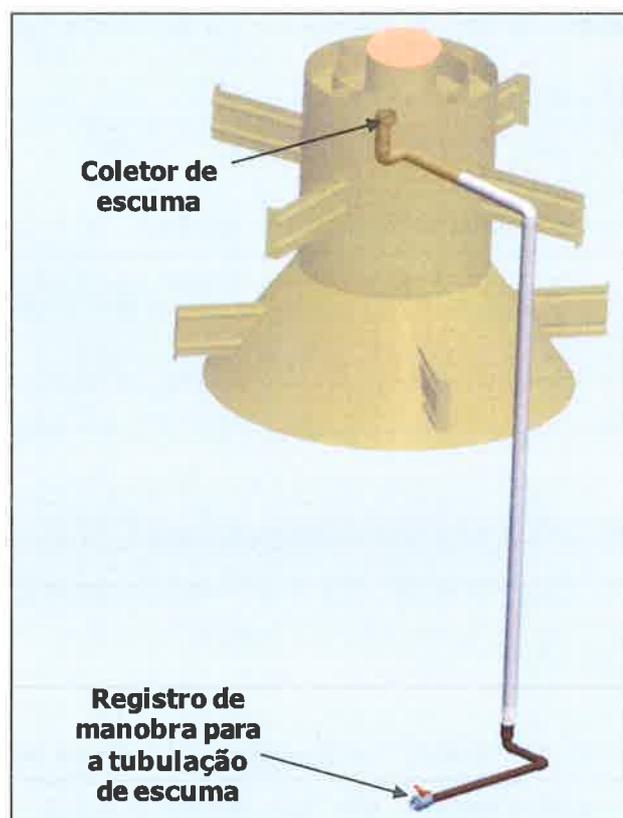
**Figura 16 – Detalhe esquemático do dispositivo para retirada de espuma**

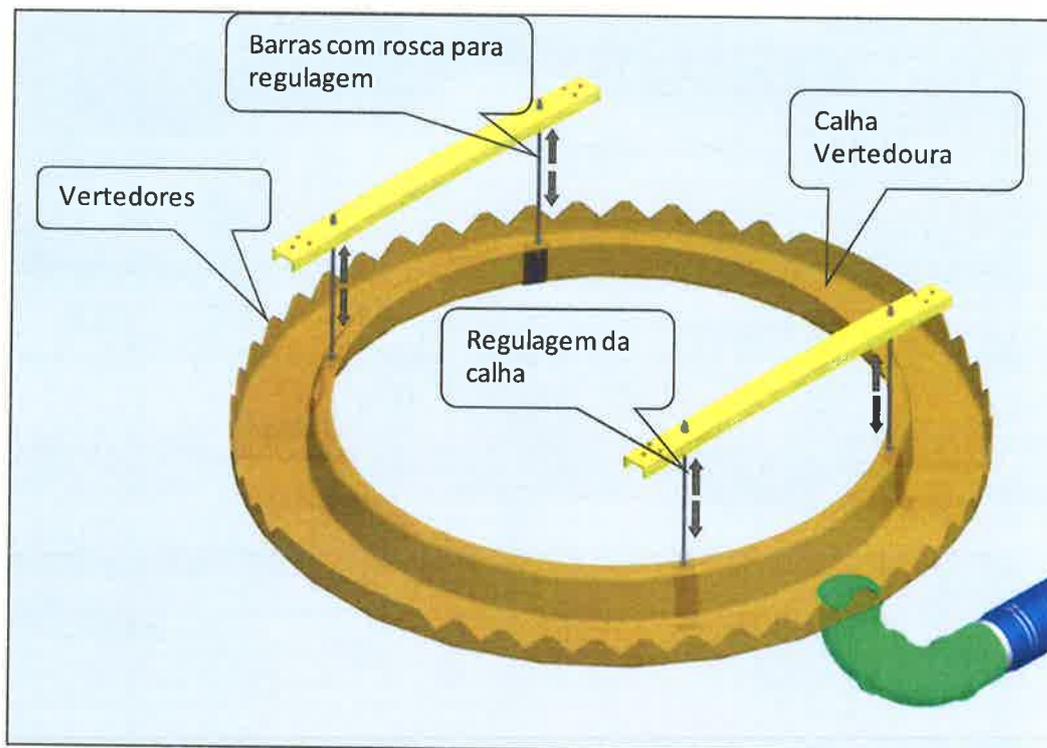
**Figura 17 - Detalhe do sistema de regulagem da calha coletora do reator UASB**

**Obs.: a calha vertedoura é fixada no reator por meio de barras com roscas assim, o nivelamento da calha deve ser efetuado utilizando-se justamente as barras com roscas (figura 17).**
