# **RELATÓRIO CONSOLIDADO - ATENDIMENTO ÀS CONDICIONANTES DA LICENÇA AMBIENTAL DE OPERAÇÃO n° 2118/12 - CAMPUS ÁREA CAPI- TAL-LESTE DA UNIVERSIDADE DE SÃO PAULO – USP**

SUPERINTENDÊNCIA DO ESPAÇO FÍSICO DA USP

SÃO PAULO, AGOSTO DE 2017.

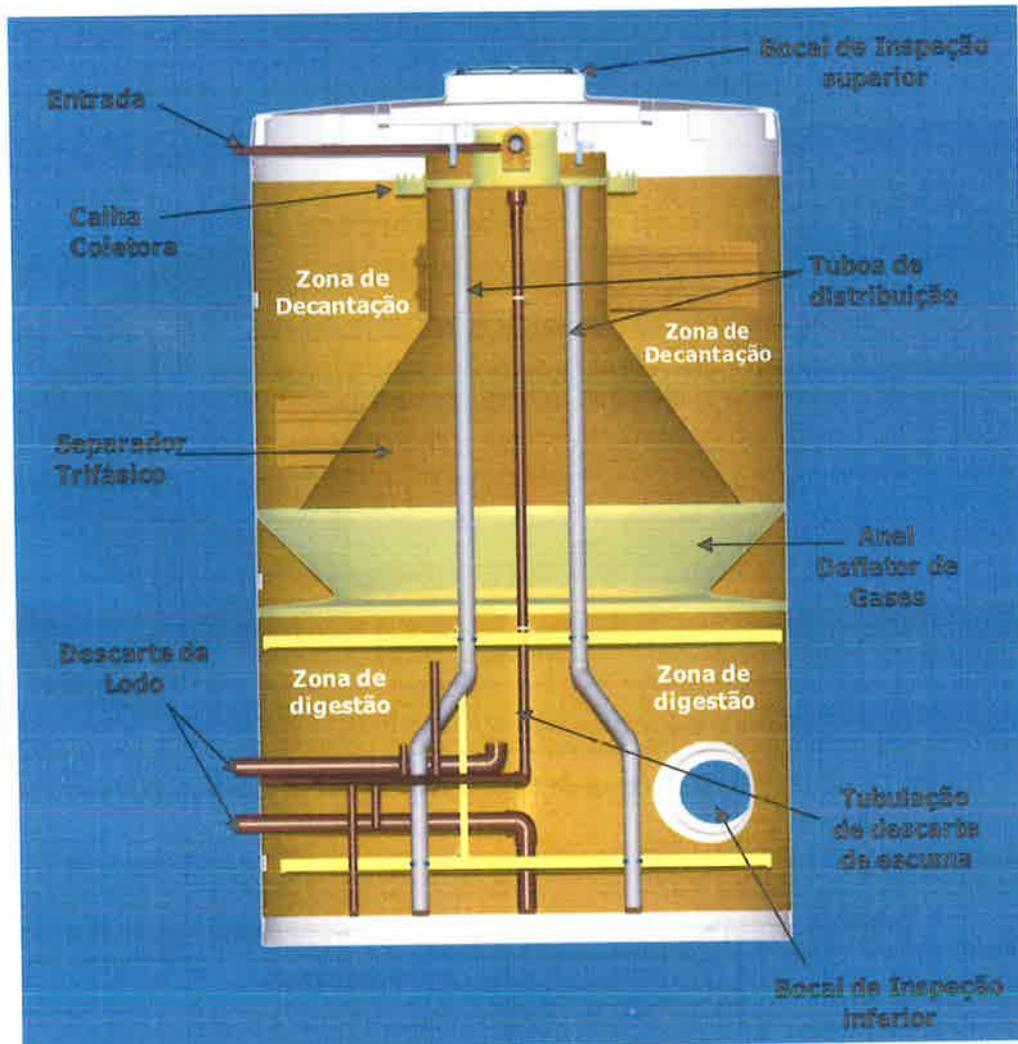
**Figura 18 - Principais partes constituintes do reator UASB**

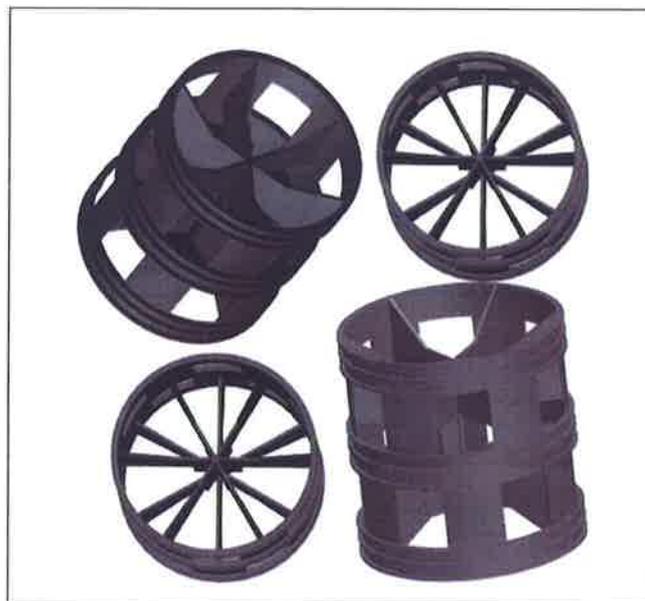
**Figura 19 – Meio estruturado de plástico – Anel Pall**

O filtro aeróbio submerso (etapa aeróbia) utilizado na ETE Modelo Tower possui no seu interior um meio estruturado fixo em plástico, conhecido como "anel Pall" (ver figura 19). Esse meio estruturado, conhecido como meio suporte permite que os microrganismos responsáveis pela degradação do esgoto se fixem.

Com o passar do tempo parte das bactérias que promovem a degradação do esgoto bem como outras substâncias (gordura, fios de cabelo, fiapos de tecido, etc.) ficam aderidos permanentemente nos anéis Pall (figura 19) localizados na parte superior do reator aeróbio, dificultando assim a passagem do esgoto através dos anéis. Por isso, uma vez ao ano é necessário fazer a limpeza dois anéis localizados na região superior do reator. Além disso, parte das substâncias presentes na etapa aeróbia (restos de bactérias, areia, etc.), acaba se depositando no fundo do tanque; com isso, faz-se também necessário a retirada desses sólidos decantados.

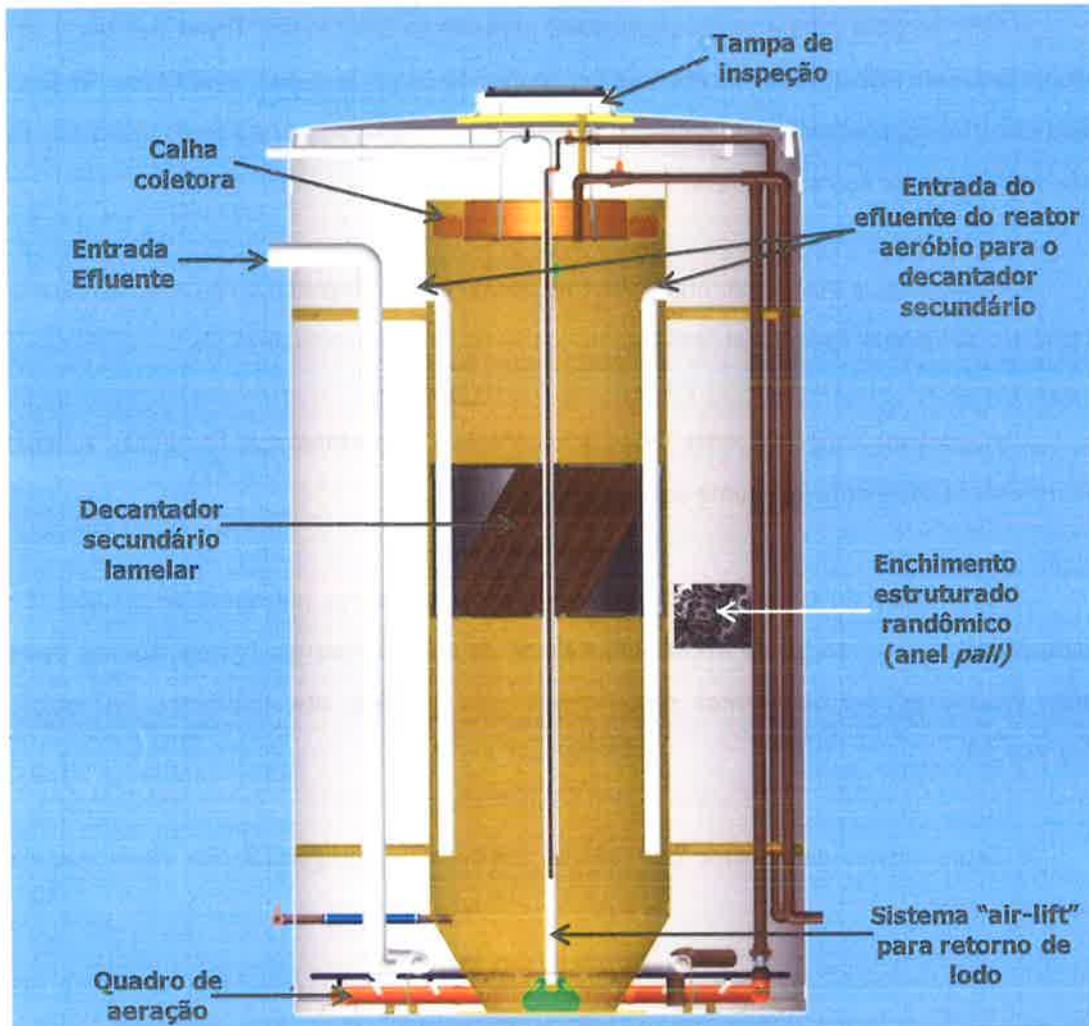
**Figura 20 - Principais partes constituintes do Filtro Aerado Submerso (FAS).**

Nesta etapa do tratamento do tanque existem aeradores (difusores de ar) que são responsáveis pela formação de micro bolhas de ar, as quais percorrem o meio suporte onde estão fixados os microrganismos responsáveis pela retirada dos poluentes do esgoto (degradação).

A figura abaixo demonstra com alguns detalhes a configuração do Filtro Aerado Submerso (FAS).

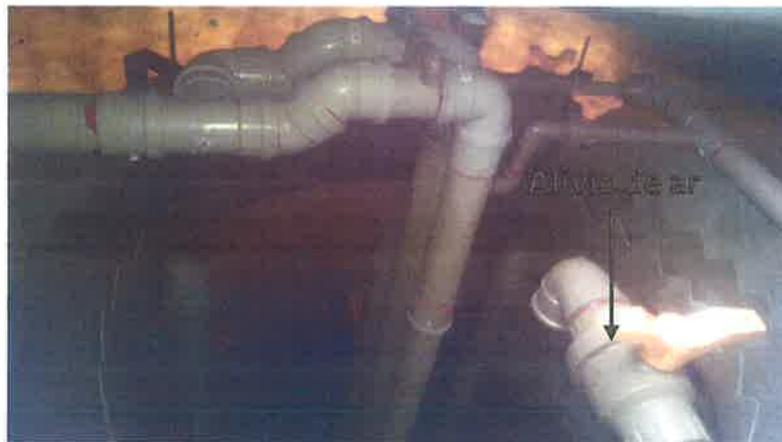
- Após o início do funcionamento dos sopradores o ajuste do fluxo de ar pode ser efetuado com auxílio do registro de alívio de ar (ver figura 21). O ajuste da aeração de ser de tal forma que a água presente no reator aeróbio não fique "saltando" bruscamente. Abra lentamente os registros de alívio da aeração (figura 21) até que o borbulhamento seja uniforme e sem salpicos.

**Figura 21 – Detalhe representativo do alívio de ar da etapa aeróbia (FAS).**

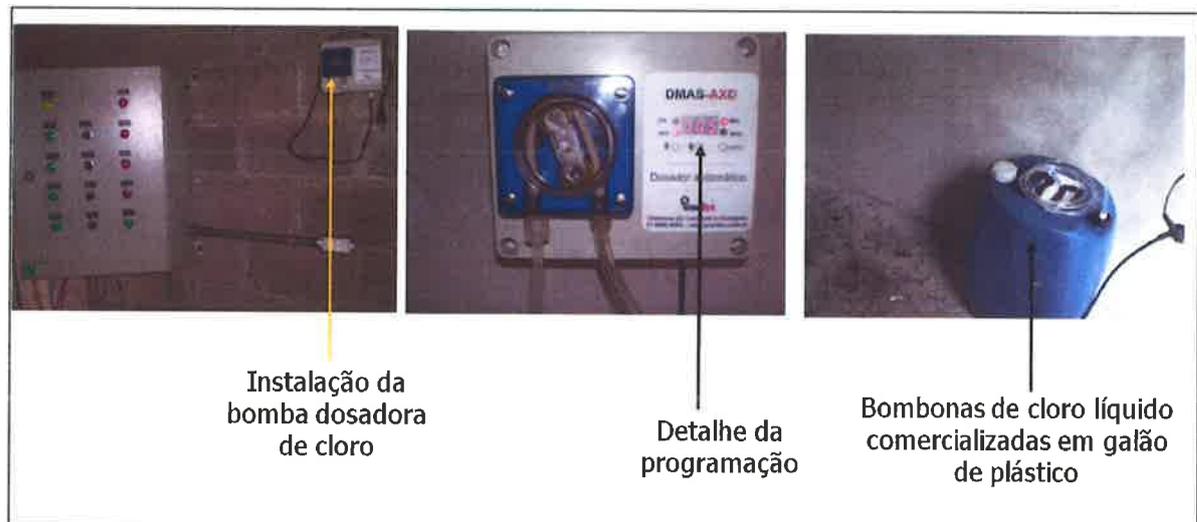
A unidade recebe o efluente depois de tratado e, em seu interior, reage em contato com o cloro. Este cloro se encontra armazenado em um reservatório na casa de máquinas, junto a uma bomba, que é a responsável por dosar o cloro no efluente. O tanque foi projetado para que seu volume permita que o tempo de contato do cloro com o efluente seja de, no mínimo, 30 minutos, para o decaimento de coliformes fecais e totais, a uma concentração de aproximadamente 10mg de cloro ativo por litro de efluente.

A figura 27 traz um detalhe dos componentes do sistema de dosagem de cloro e a figura 28 um esquema do tanque de contato.

**Figura 27 - Detalhes da bomba dosadora e da bombona de cloro pertencentes ao sistema de desinfecção.**

- a) Reposição da bombona (figura 27) de cloro quando o mesmo acabar;
- b) Retirada do lodo de fundo do tanque de contato a cada 6 meses.

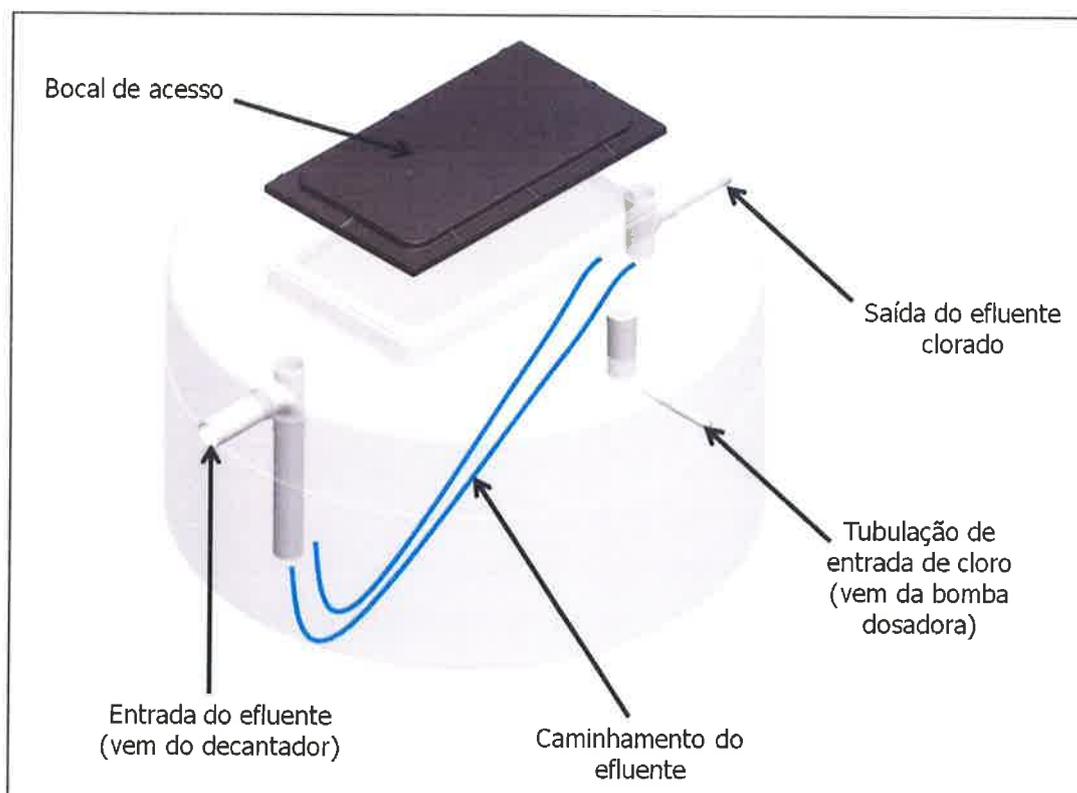
**Figura 28 - Desenho esquemático do tanque de contato**

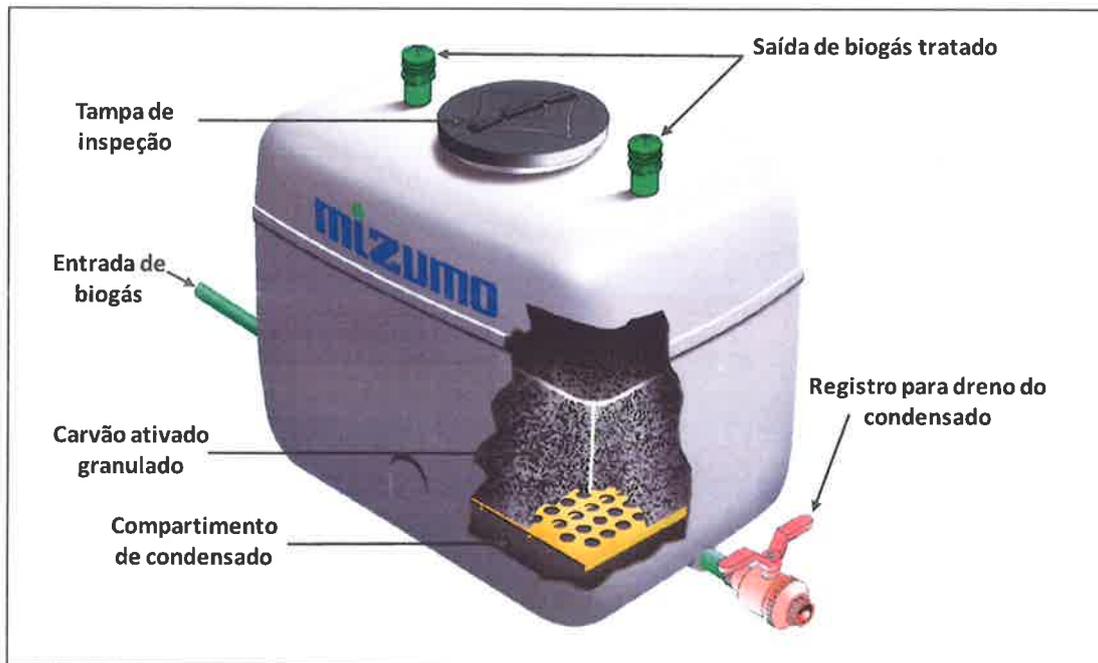
**Figura 29 - Detalhes do filtro de biogás**

A figura 29 traz a configuração do filtro de biogás.

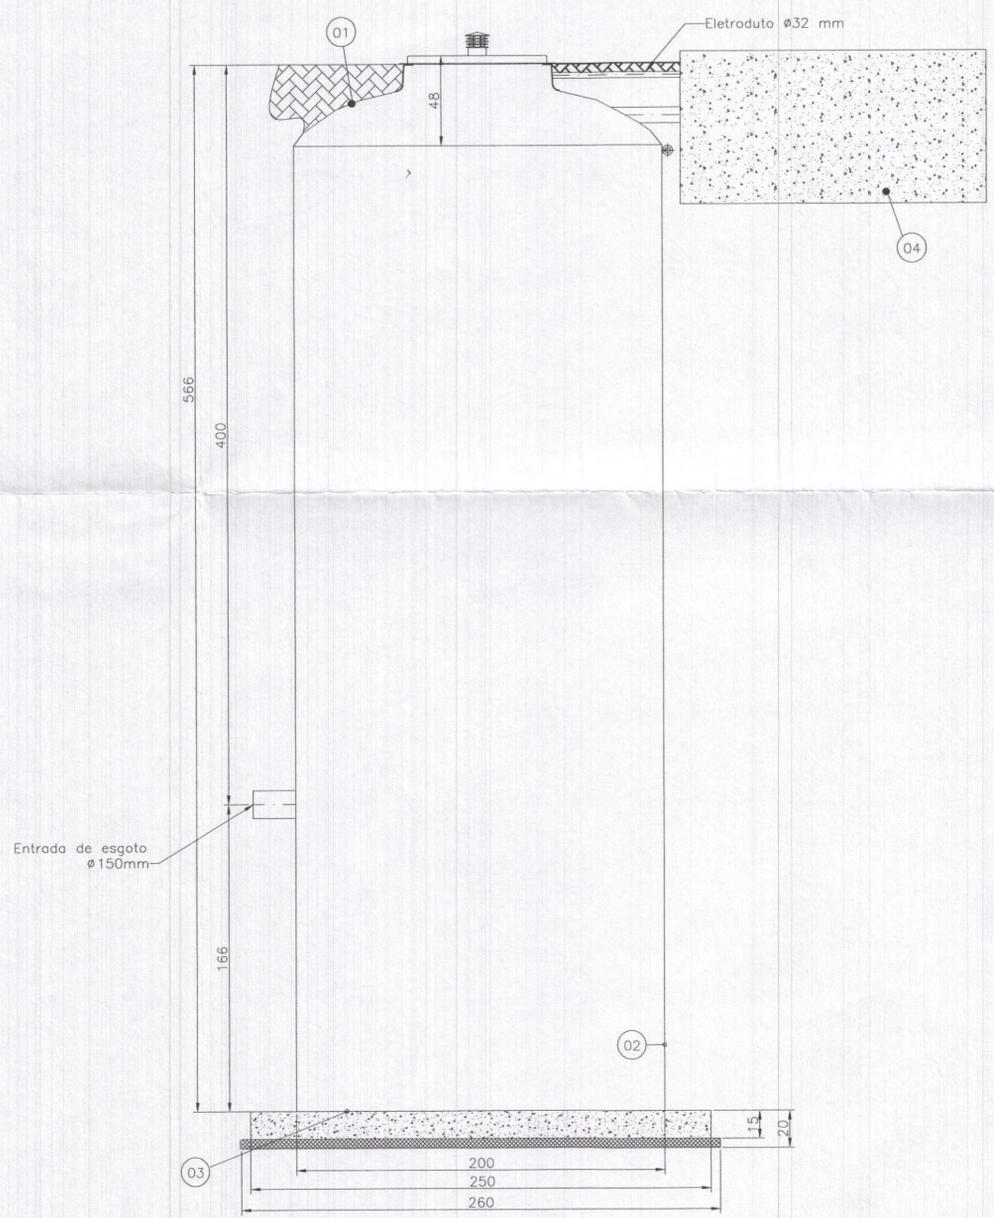
06	****	***	Saida do quadro de bomba
05	01	910003623	Tubo PVC esgoto Ø 150mm – Extravasor
04	01	***	Caixa em alvenaria para abrigo dos componentes
03	01	177428	Placa fundo Ø 2000mm
02	01	458678	Tubo em PRFV Ø 2000 x 5425 mm
01	01	59436	Calota de entrada Ø 2000mm s/ chanfro (MB 2000)

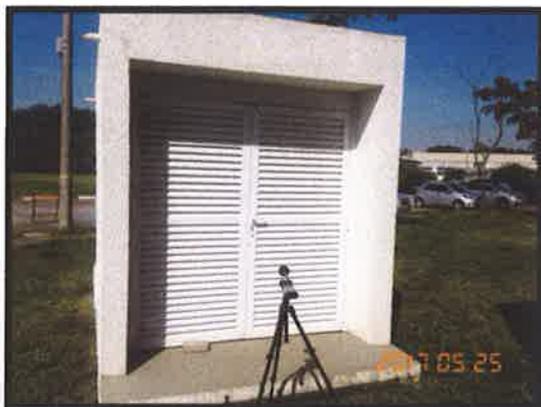
Foram feitas avaliações, para caracterização da fonte, na porta do abrigo do exaustor com a porta fechada (figura 1) e com a porta aberta (figura 2). Como existem 3 abrigos que possuem 2 exaustores, também foram feitas medições de porta aberta e fechada em um destes, como mostram as figuras 3 e 4.

Fig. 1 – Medição com a porta fechada

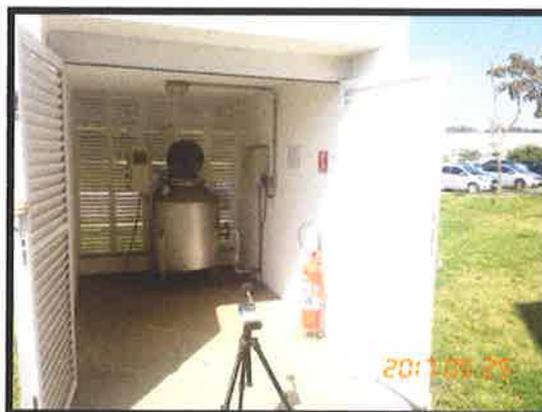
Fig. 2 – Medição com a porta aberta

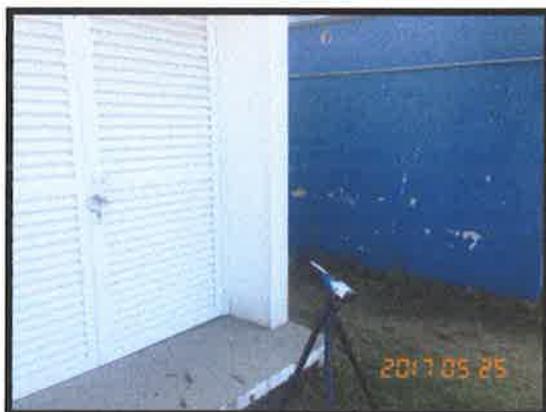
Fig. 3 – Medição porta fechada (2 exaustores)

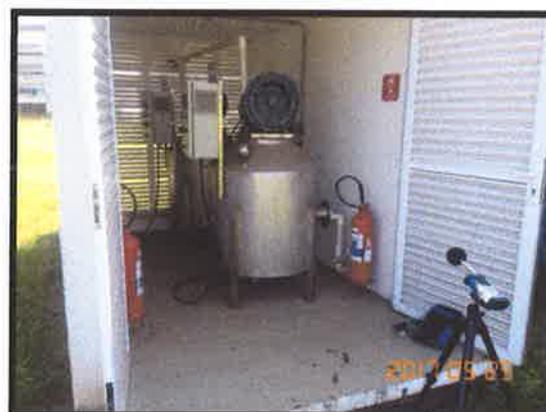
Fig. 4 – Medição porta aberta (2 exaustores)

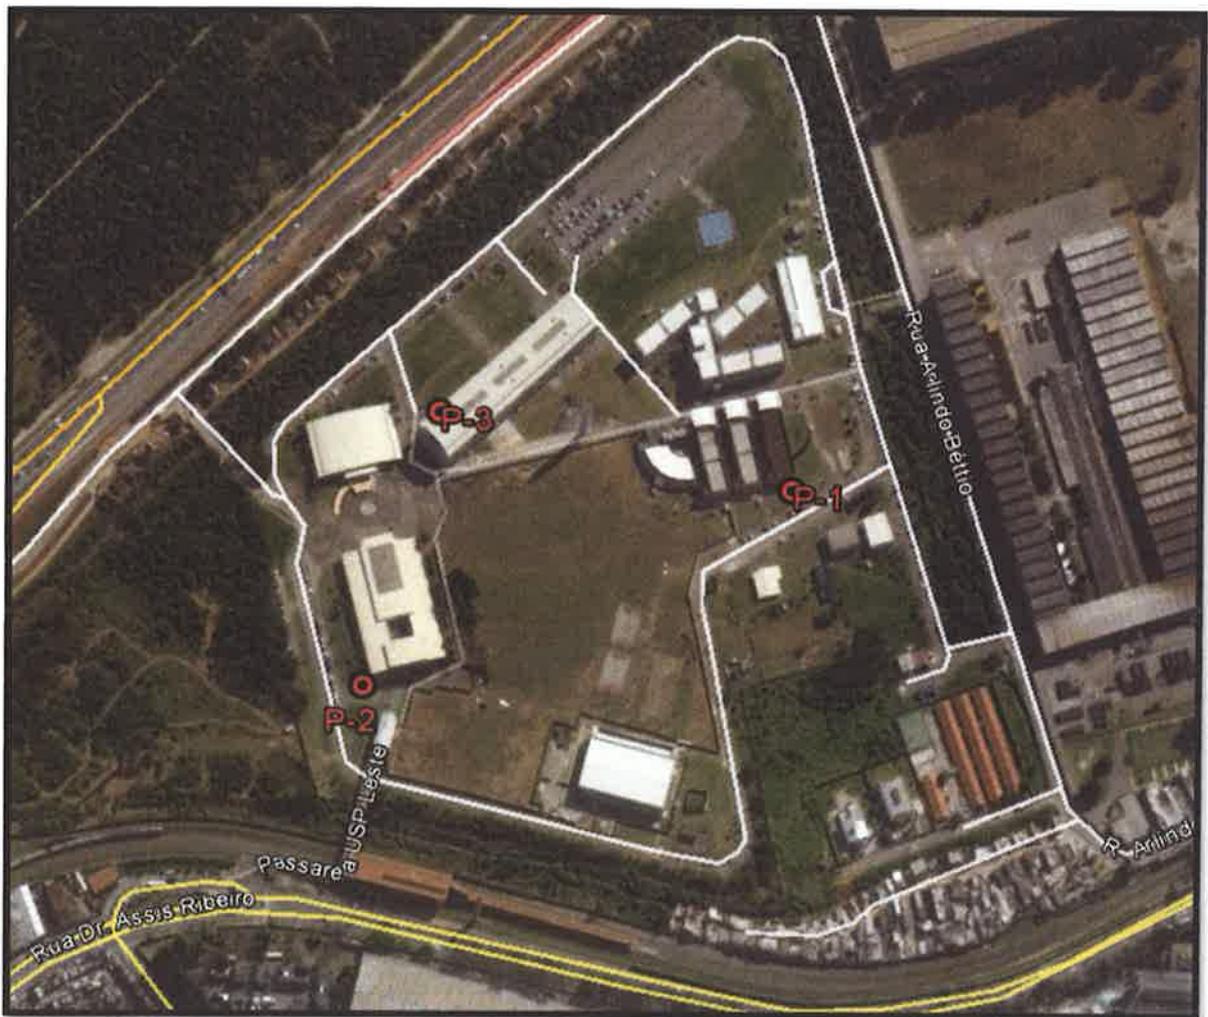
Fig. 5 – Localização dos pontos de medição

A figura a seguir mostra a localização dos pontos de medição.

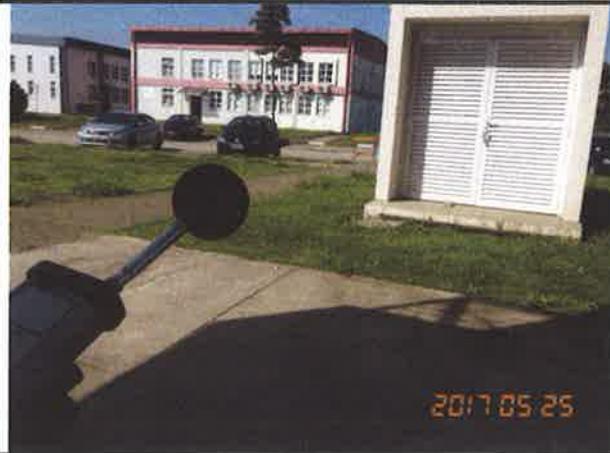
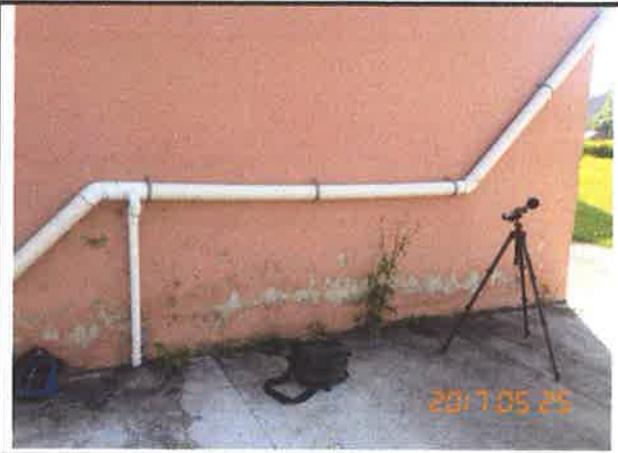
Junto ao prédio com salas de aula.

Nível de Ruído (L <sub>Aeq</sub> )	
Exaustor Ligado	Exaustor Desligado
50,7 dB(A)	51,3 dB(A)

- Fonte sonora predominante: indústria próxima, vozes e movimentação de veículos no estacionamento.
- Exaustor audível, sem potencial de influência acústica (não predominante).
- Padrão diurno para áreas de escola: 50 dB(A).

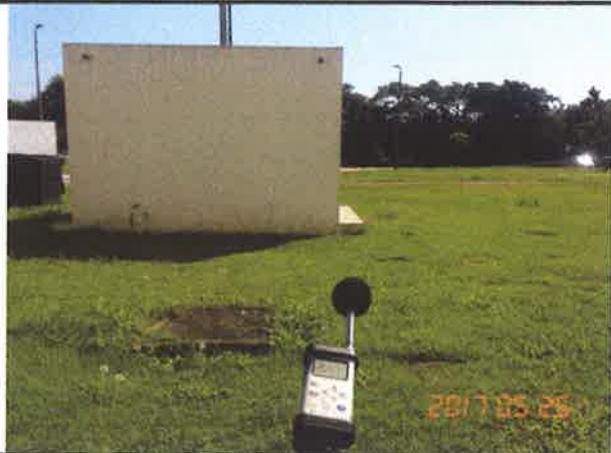
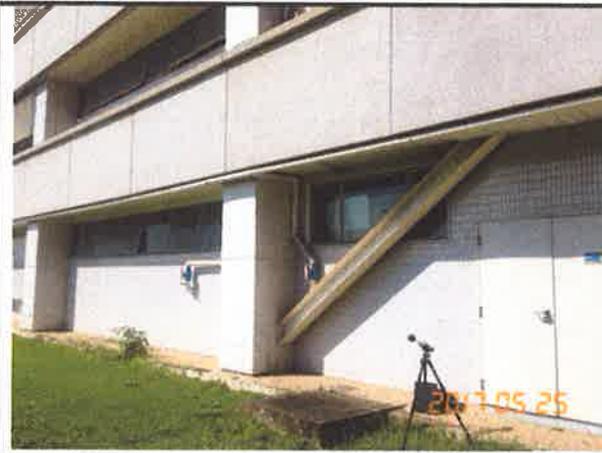
Junto ao prédio com salas de aula.

Nível de Ruído ( $L_{Aeq}$ )	
Exaustor Ligado	Exaustor Desligado
55,0 dB(A)	54,0 dB(A)

- Fonte sonora predominante: tráfego de veículos na rodovia Ayrton Senna.
- Exaustor não audível.
- Padrão diurno para áreas de escola: 50 dB(A).

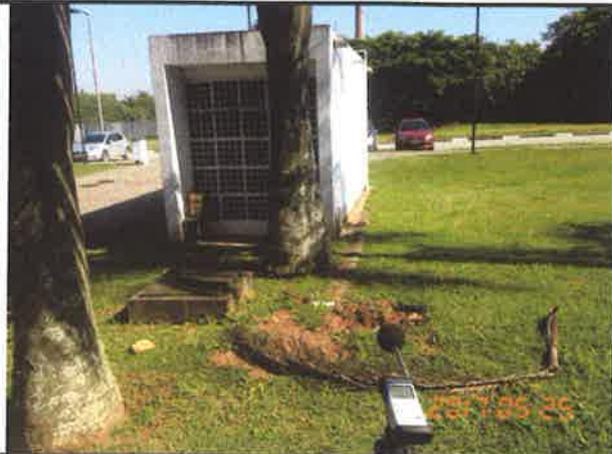
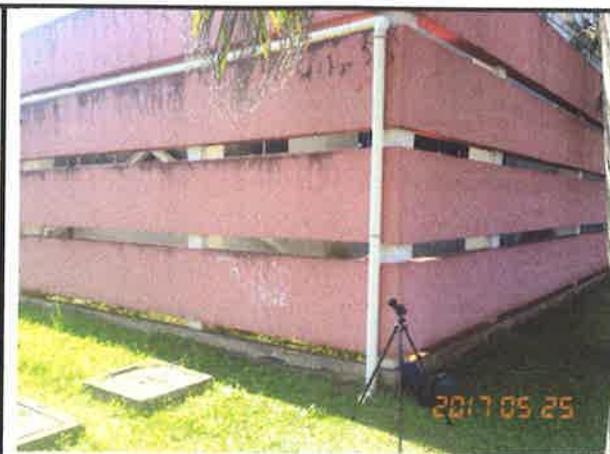
Junto ao prédio da biblioteca.

<b>Nível de Ruído (<math>L_{Aeq}</math>)</b>	
<b>Exaustor Ligado</b>	<b>Exaustor Desligado</b>
<b>49,4 dB(A)</b>	<b>50,3 dB(A)</b>

- Fonte sonora predominante: tráfego de veículos na avenida Assis Ribeiro, vozes e passagem de trem.
- Exaustor audível, sem potencial de influência acústica (não predominante).
- Padrão diurno para áreas de escola: 50 dB(A).

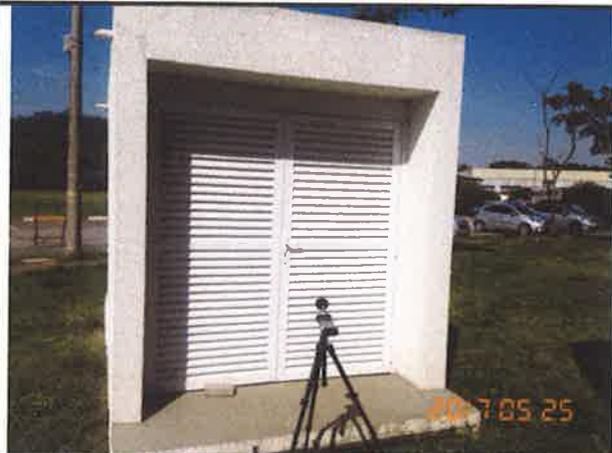
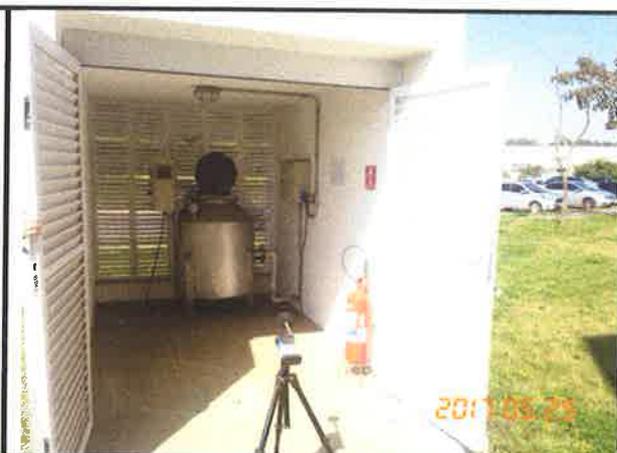
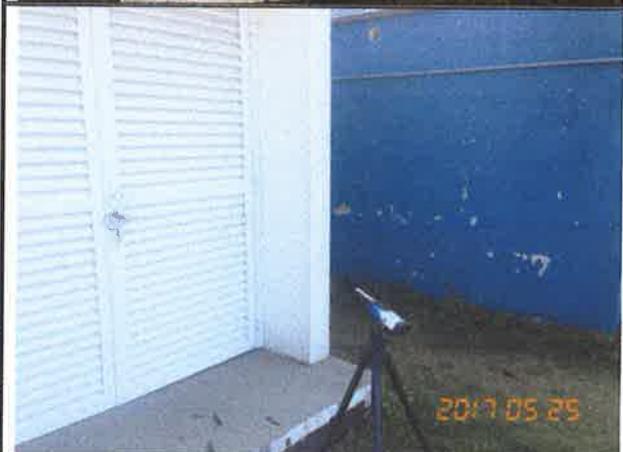
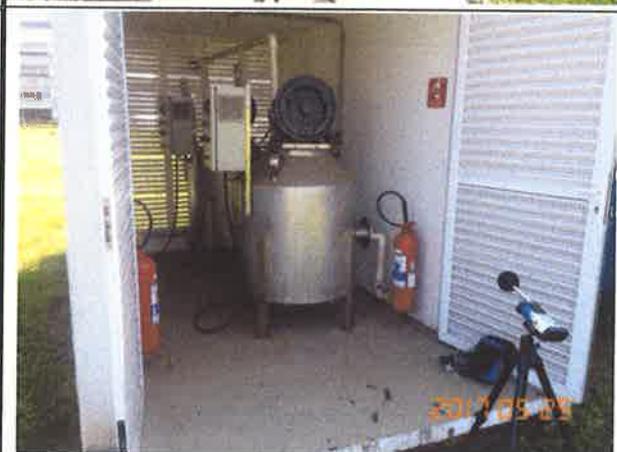
Junto ao abrigo dos exaustores

Abrigo com 1 Exaustor		Abrigo com 2 Exaustores	
Porta Aberta	Porta Fechada	Porta Aberta	Porta Fechada
56,0 dB(A)	52,0 dB(A)	57,7 dB(A)	53,7 dB(A)

- Fonte sonora predominante: exaustor.

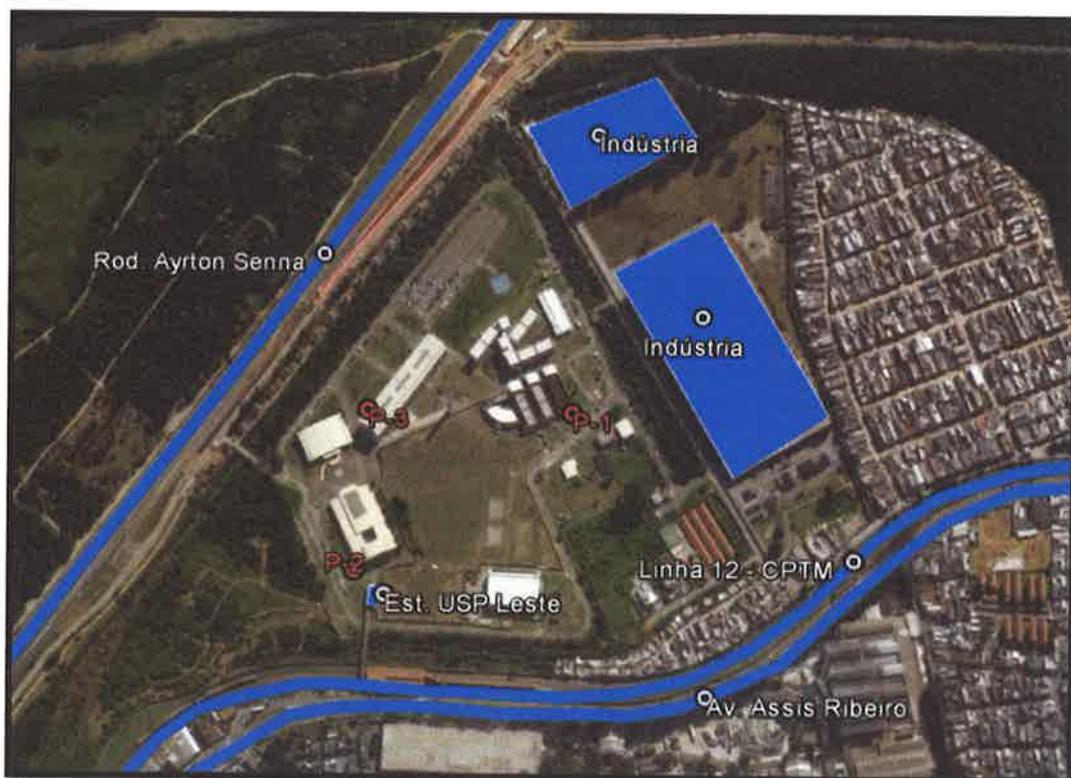
Fig. 6 – Principais fontes sonoras que contribuem para o nível de ruído ambiente no Campus
